# 江島大橋プロジェクト実証試験報告書

平成 31 年 3 月

橋梁点検への新技術の適用性評価委員会

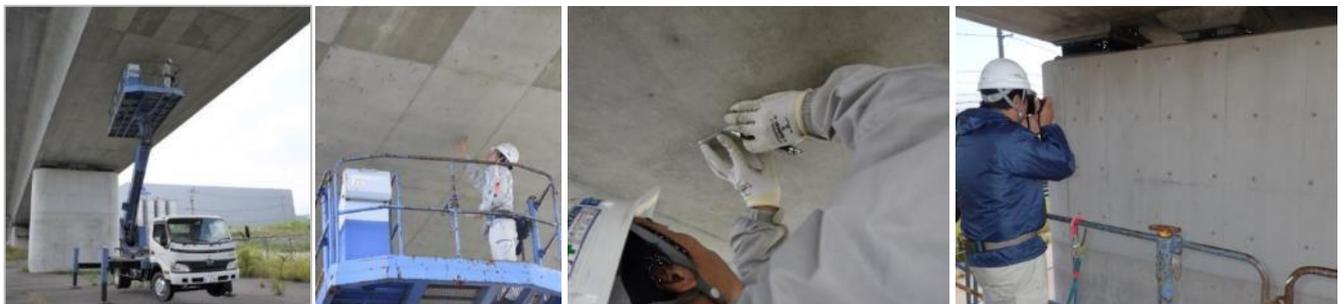
図 3-2 ひびわれ幅の確認他 事前作業状況

事前準備として、入念な近接目視点検および高解像度のオルソ画像作成により、損傷部のひびわれの長さ・幅・位置等を計測し、その計測結果を「真値」とした。近接目視点検でひびわれの探査およびひびわれ幅の計測を行い、オルソ画像よりひびわれの位置・長さを計測した。

高所作業車により点検

ひびわれ幅の計測

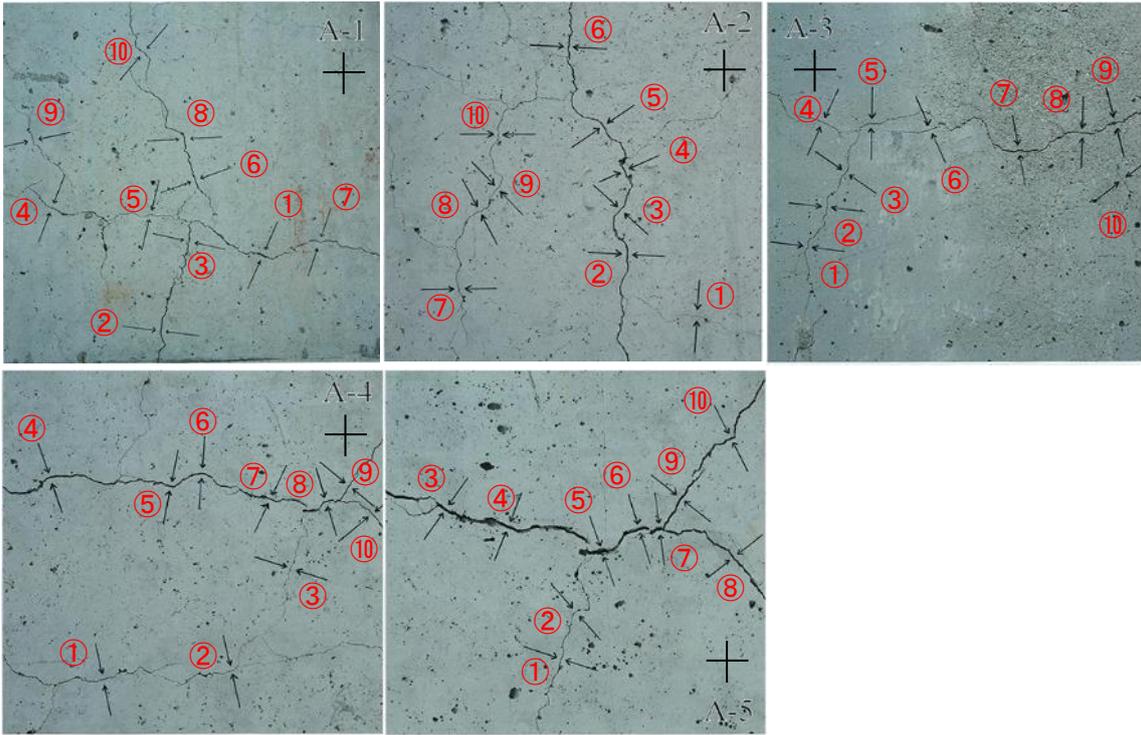
図 3-6 グループ A : 比較的汚れの少ないコンクリートのひびわれ

精度確認試験ヤードのコンクリート表面には見られない幅 0.2mm 以上のひびわれの検出およびひびわれ幅計測精度を確認するために、0.1mm から 2.0mm 前後のひびわれを有する「ひびわれ画像シート」を 10 枚準備した。比較的表面の汚れが少なくひびわれが判読しやすいグループ A（5 枚のシート）と表面に錆汁や汚れが目立ち、ややひびわれが判読しづらいグループ B（5 枚のシート）の 2 つのグループに分けた。

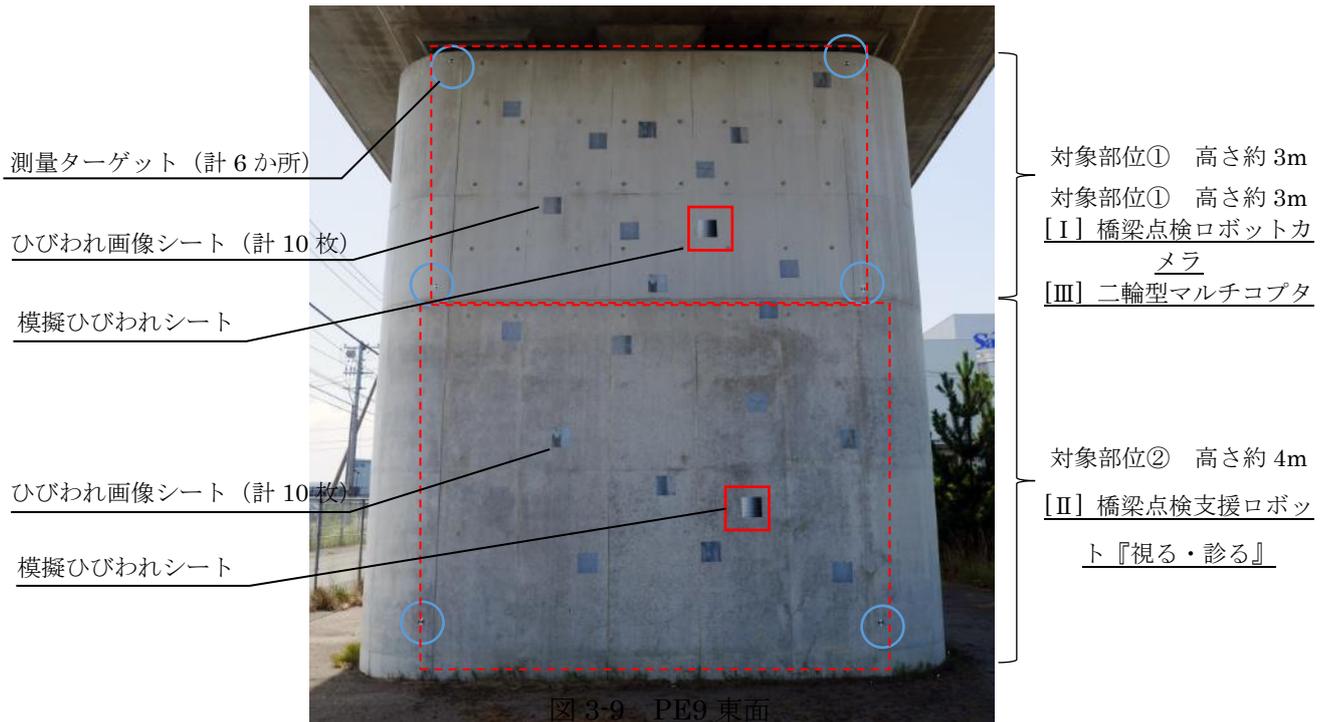
図 3-9 PE9 東面

精度確認試験の対象部位として、PE9 東面の上下2か所（3m 範囲と 4m 範囲）、PE9-PE10 の桁下面（10m 範囲）の計3か所を準備し、開発チームにはそれらのうち1か所を精度確認試験の対象部位として選択して貰った。それぞれの精度確認対象部位にひびわれ画像シート10枚、模擬ひびわれシート1枚、対象部位の四隅に測量ターゲットを4枚設置した。図3-9 および図3-10 にそれらの設置状況を示す。

【I】橋梁点検ロボットカメラ【三井住友建設】と【III】二輪型マルチコプタ【富士通】が精度確認対象部位①、【II】橋梁点検支援ロボット『見る・診る』【ジビル調査設計】が対象部位②を選択して精度確認試験を実施した。

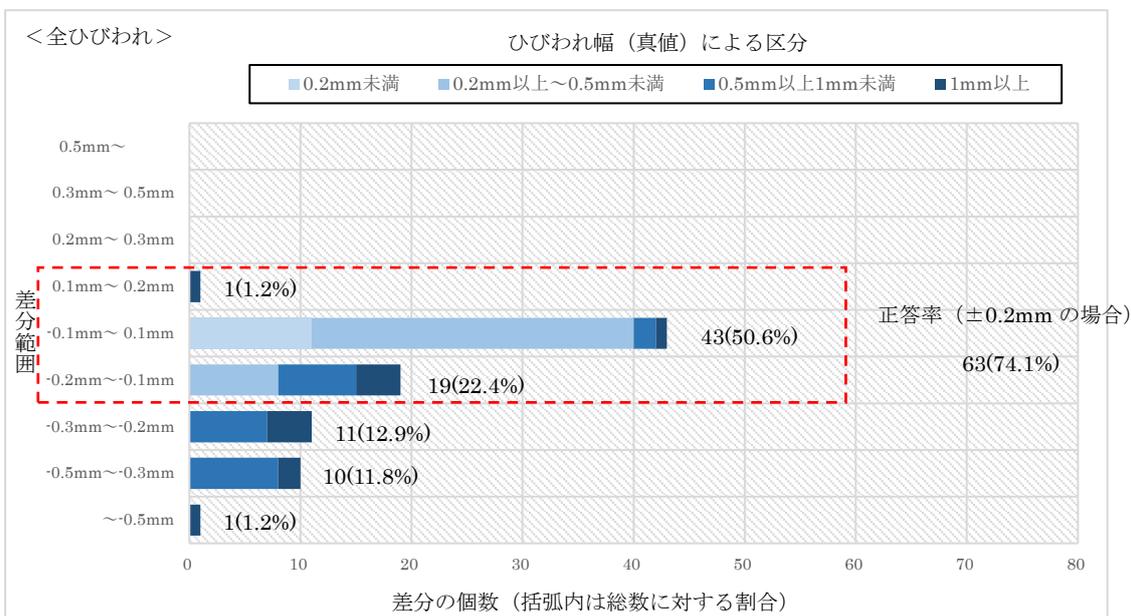
図 3-12 真値との差分分布図<全ひびわれ> 【橋梁点検ロボットカメラ】

全 90 か所のうち、85 か所の計測結果を得た。計測できなかった 5 か所は、ひびわれ幅が 1.5mm 以上で、ひびわれ幅算出に使用するデジタルクラックスケールが 1.5mm を上限に想定されていたため計測不可であった。今後のシステム改変により対応は可能である。表 3-2 にひびわれ幅計測結果、表 3-3 に真値との差分を示す。表 3-3 は、幅の差分に応じて色付けした表である。図 3-12 は表 3-3 をベースにグラフ化したものであり、ひびわれ幅（真値）を基準に 0.2mm 未満、0.2mm 以上 0.5mm 未満、0.5mm 以上 1.0mm 未満、1mm 以上の 4 つに区分し、各差分の個数を積み上げている。

全体 85 か所のうち約半数の 43 か所 (50.6%) が  $\pm 0.1\text{mm}$  の差分範囲に収まっており、 $\pm 0.2\text{mm}$  までを許容範囲と仮定した場合、74.1%がこの範囲に収まっていることが図 3-12 より分かる。内訳として、幅 0.5mm~1.0mm の大きなひびわれについては、 $-0.3\text{mm}\sim-0.5\text{mm}$  程度のやや大きめの差分が表れていることに対し、幅 0.5mm 未満のひびわれは全て  $\pm 0.2\text{mm}$  以内の差分に収まっている。図 3-13 は、幅 0.5mm 未満のひびわれのみを抜粋してグラフ化した図である。

また、全体的に真値に対しひびわれ幅がやや小さく計測されている傾向が図 3-12 より見受けられる。当ロボットシステムでは、カメラ設置位置 1 か所から放射状に連続撮影するため、撮影範囲端部では斜め撮影となり、ひびわれ幅が若干小さく計測されてしまうものと思われる。

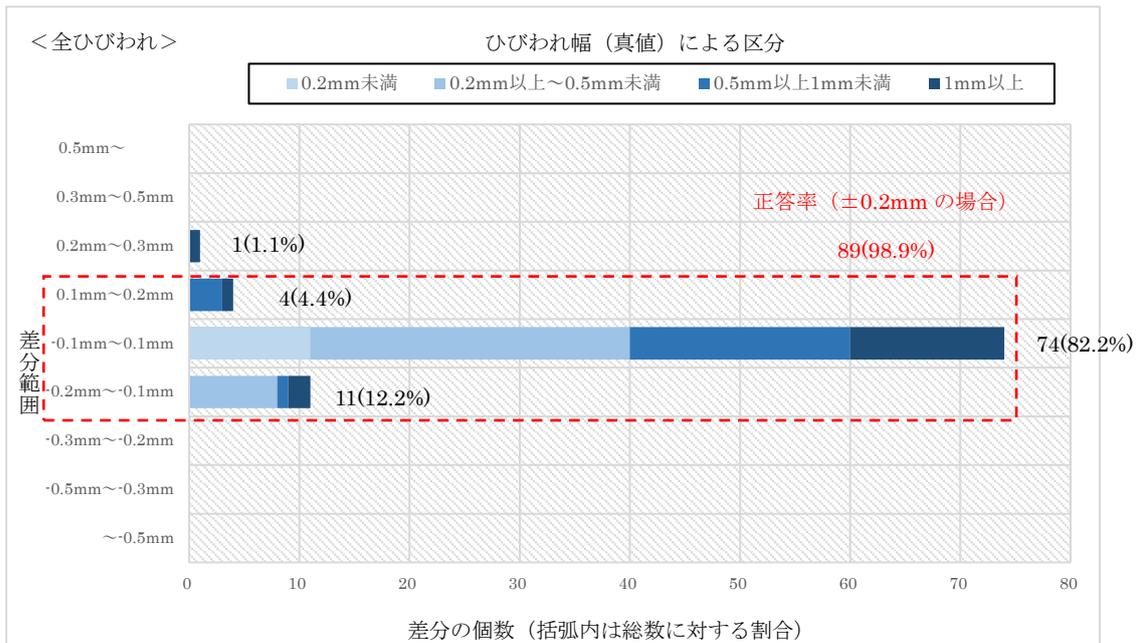
図 3-14 真値との差分分布図<全ひびわれ>【橋梁点検支援ロボット『見る・診る』】

全体 90 か所のうち 74 か所 (82.2%) が  $\pm 0.1\text{mm}$  の差分範囲に収まっており、 $\pm 0.2\text{mm}$  までを許容範囲と仮定した場合、98.9%がこの範囲に収まっていることが図 3-14 より分かる。1.0mm 幅未満のひびわれに対しては、一部 0.3mm の差分はあるが、ほぼ全て真値と同等のひびわれ幅を計測できている。

計測しようとするひびわれにクラックスケールを当てて撮影し、同一画像に写し込んだクラックスケールを用いてひびわれ幅の算出を行うため、高い精度でひびわれ幅の計測ができていると思われる。仮に画質が若干劣化してもひびわれ・クラックスケールが同質で劣化するため、ひびわれ幅の判読に差が生じにくいものと考えられる。

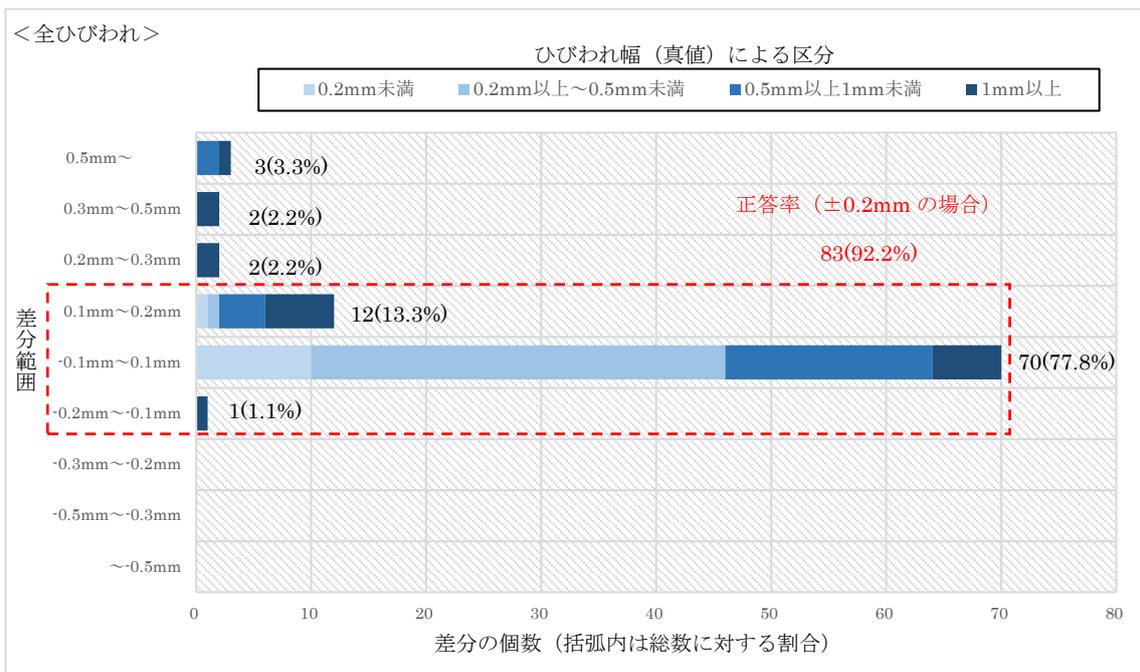
図 3-16 真値との差分分布図<全ひびわれ>【二輪型マルチコプタ】

全体 90 か所のうち 70 か所（77.8%）が±0.1mm の差分範囲に収まっており、±0.2mm までを許容範囲と仮定した場合、92.2%がこの範囲に収まっていることが図 3-16 より分かる。幅 1.0mm 未満のひびわれに対しては、一部 0.5mm 以上の大きな差分は見受けられるものの幅 0.5m 未満に限ると図 3-17 に示すように 95.8%が±0.1mm 以内に収まっており、非常に精度の高い結果となっている。

また、全体的に真値に対しやや太めに計測される傾向が見受けられる。これは、デジタルクラックスケールを用いたひびわれ幅計測方法に起因しているのではないかとと思われる。ひびわれ抽出に使用している画像は、ひびわれ幅の計測には十分な解像度を有しているが、画像の一般的フォーマットである JPEG によって処理されている。そのため、圧縮処理によりピクセルレベルで色がやや平滑化され、微小ではあるがひびわれが滲みにより太く見えており、その画像上に別途作成した鮮明なデジタルクラックスケールを当ててひびわれ幅を計測することから、計測結果がやや大きめになっているのではないかとと思われる。

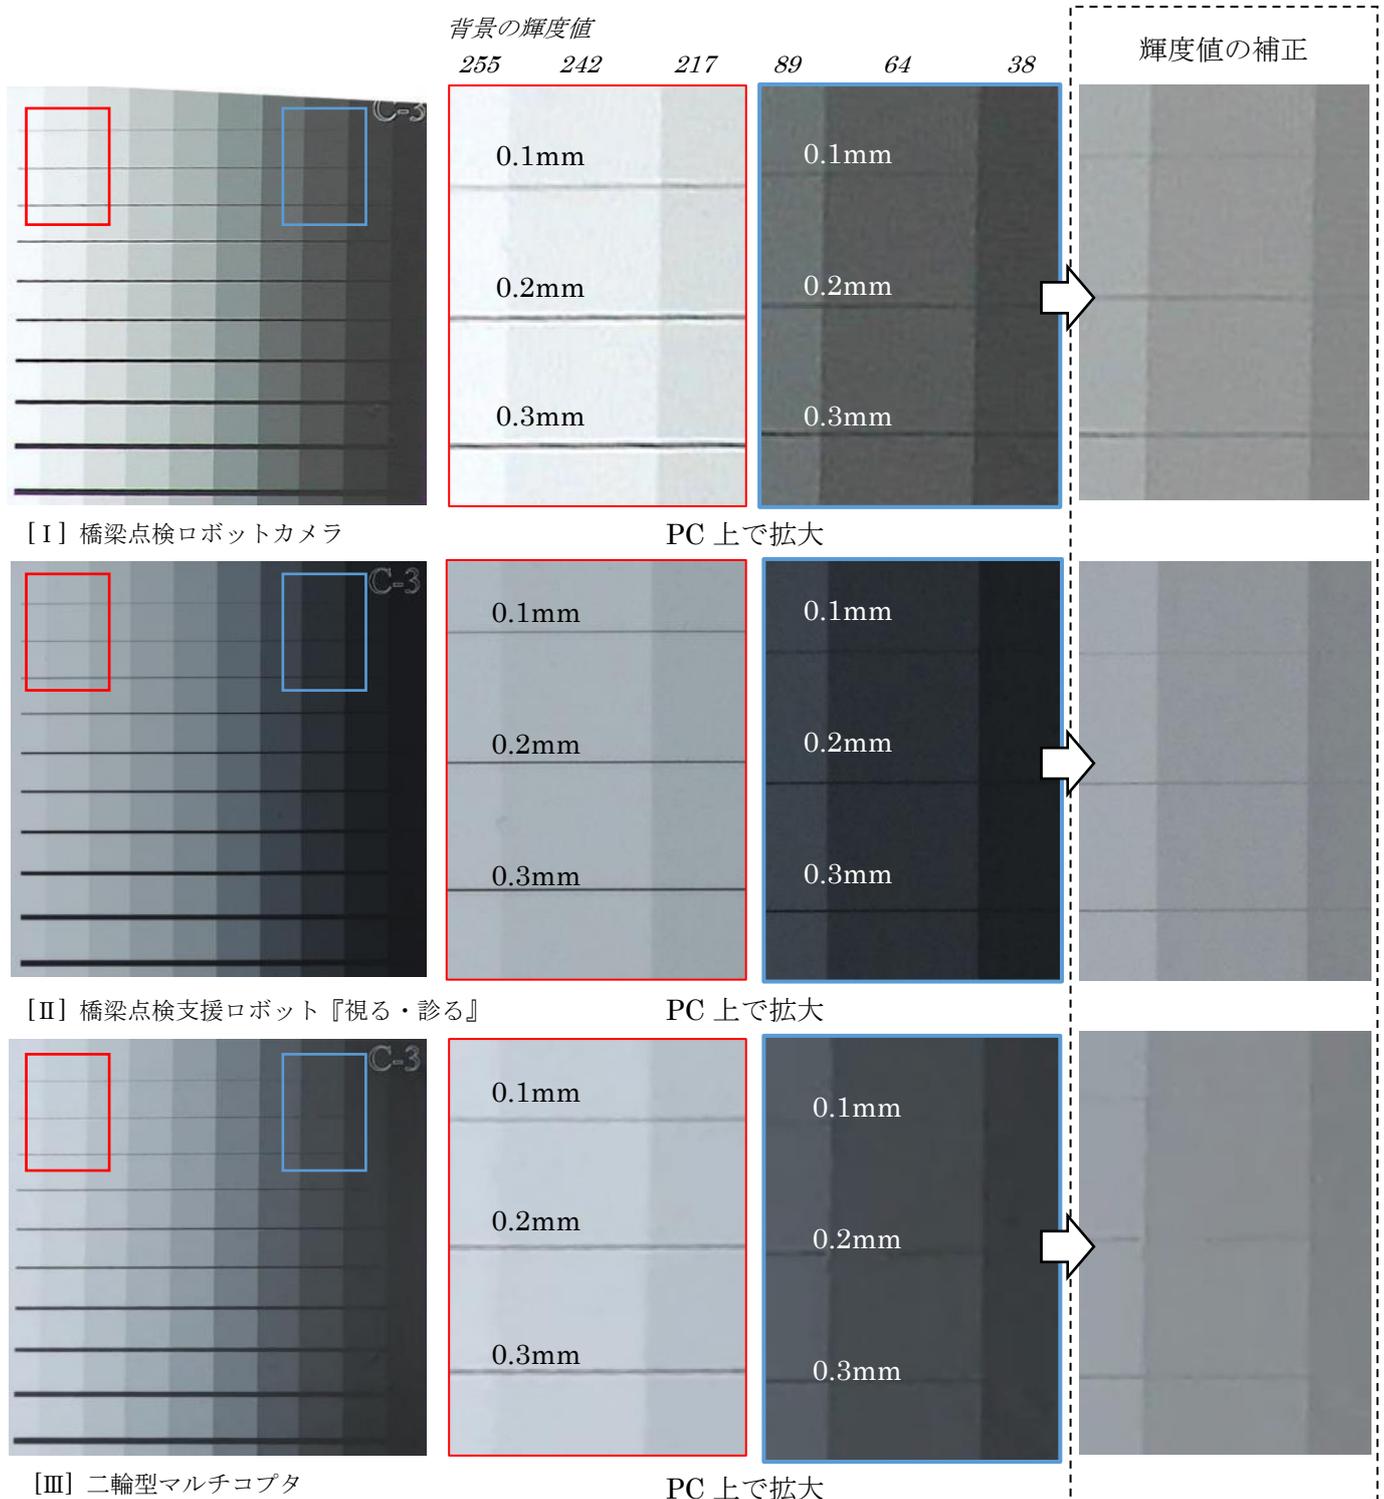
図 3-18 C-3 シートの視認性確認

各チームともまず人の目でひびわれを画像から抽出し、クラックスケールを宛がってひびわれ幅を算出している。そのため、PC上でひびわれを視認（目視で認識）することが第一段階の作業であり、損傷を画像上で視認できなければ見落とすことになってしまう。各チームが撮影した画像上で模擬ひびわれシート（C-3）の視認性を確認した。下記画像は、撮影画像（オリジナル画像）から模擬ひびわれシート部のみを抽出し正規化したもので、明度補正・解像度の調整等は一切実施していない。

各チームとも撮影画像の解像度に差があり、鮮明さにも差はあるものの、精度確認試験ヤードで撮影した画像から 0.1mm 幅のひびわれ線は十分視認可能と言える。ただし、ひびわれ背景の輝度値によっては、視認性にやや差が表れた。各チームとも背景が黒に近いほどひびわれ線の視認性は悪くなり、0.1mm 幅の認識は困難となっている。これは、撮影解像度だけでなく、カメラのセンサ性能（感度、ダイナミックレンジ等）、センササイズなどの影響も大きい。

画像を拡大するとノイズは表れるものの、輝度値 64 程度であっても 0.1mm 幅のひびわれ線を視認可能である。高感度撮影が可能なカメラによる画像のため、背景の輝度が低い場合でも目標解像度に応じたひびわれの視認は可能と思われる。

画像を拡大すると、あまりノイズの発生は見受けられず輝度値 64 でも 0.1mm 幅のひびわれ線を視認可能であり、輝度補正した画像を確認すると非常に鮮明な画像が取得できていると言える。ひびわれ線・背景色の境界等が鮮明であり、使用カメラのダイナミックレンジが広くセンサ性能が高いと思われる。

画像を拡大すると、背景の輝度が高い部分では、0.1mm 幅のひびわれ線を視認可能であったが、輝度値 89 程度で視認が難しくなり、輝度値 64 では視認不可となった。0.2mm 幅でも輝度値 64 で線が途切れる箇所があり、輝度補正を実施してもやや視認が困難な結果となった。画像を拡大しても極端なノイズは発生していないが、やや色が平滑化された印象を受けることから使用カメラのダイナミックレンジが狭いこと、もしくは JPEG 圧縮に起因しているのではないかと思われる。

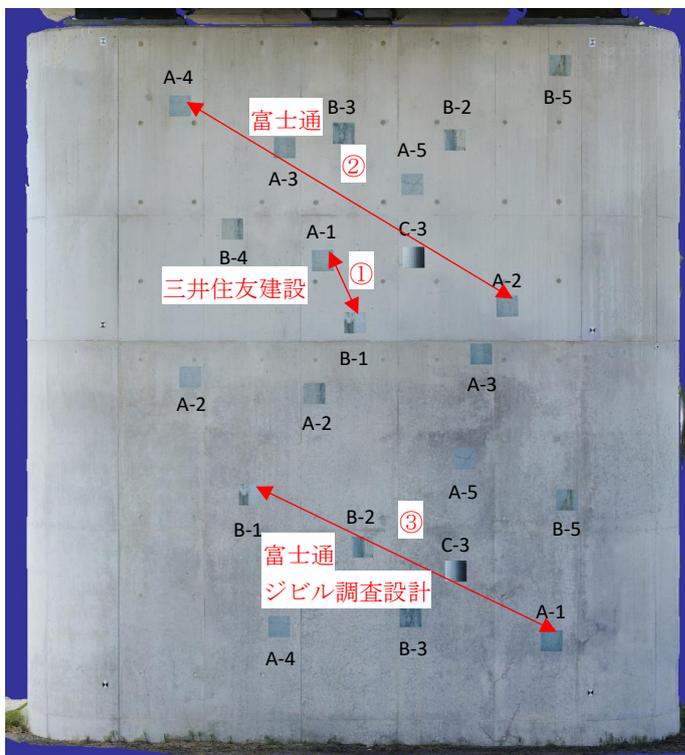
図 3-19 2点間距離の計測

損傷の大きさの計測精度を確認する目的で、2つのひびわれ画像シートに記入した「十字印」の2点間距離の計測精度を確認した。各チームの計測結果を以下に示す。

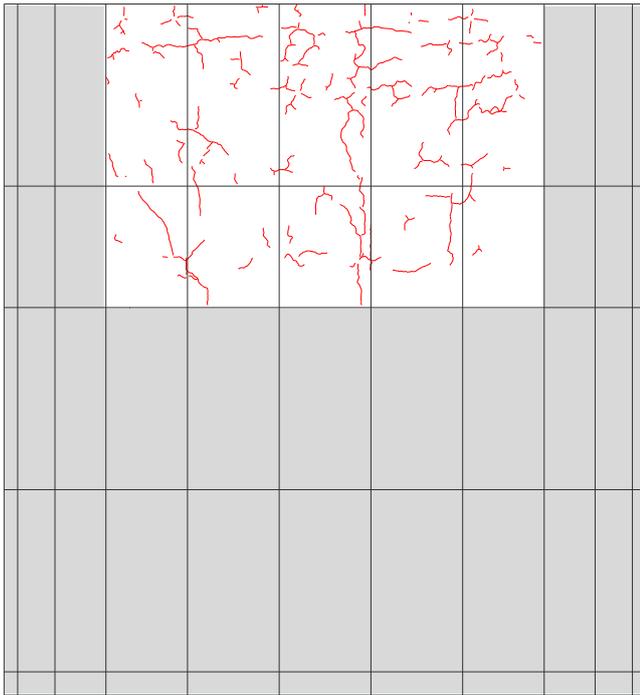
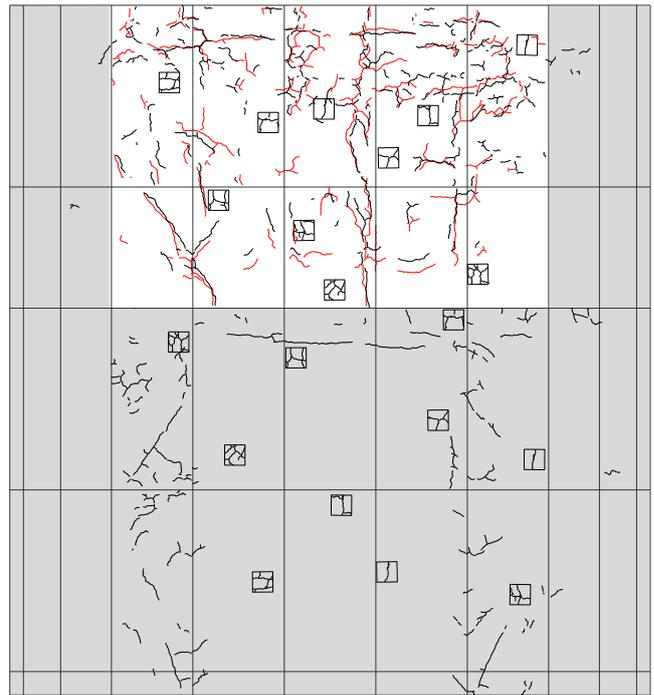
図 3-22 橋梁点検ロボットカメラ

橋脚上部を対象部位として選定し、橋梁点検ロボットカメラで撮影した画像から損傷図を作成した。ポールの先端に設置したカメラが首を振りながら格子状に撮影した 456 枚の画像から画像接合によって展開画像を作成し、展開画像を確認しながらスケッチにより損傷図を作成した。損傷図（真値）と比べるとひびわれの位置に差が生じているものの、ひびわれの位置は型枠目地を基準に把握できており、構造上重要なひびわれの位置を大きく誤認識する可能性は低いと思われる。

ロボット技術によって作成した損傷図（赤）

損傷図（真値）（黒）との重ね合わせ

ロボットによる撮影画像を接合した展開画像を確認しながらスケッチによって作成した損傷図

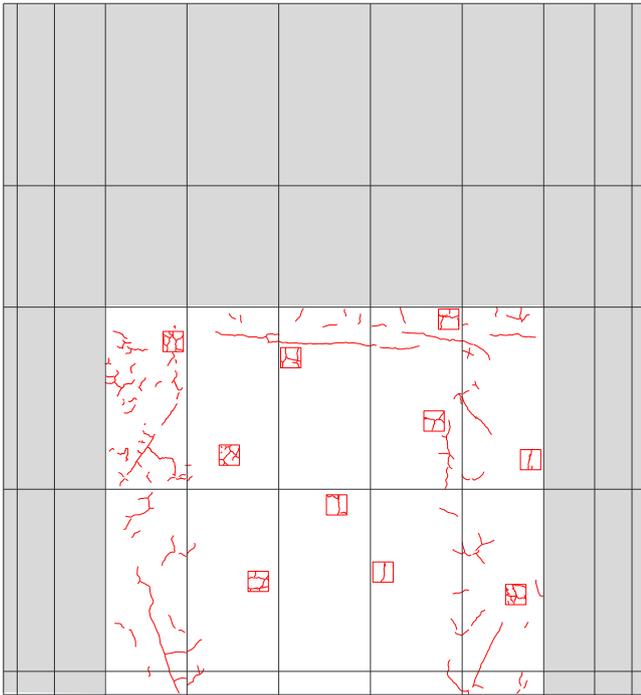
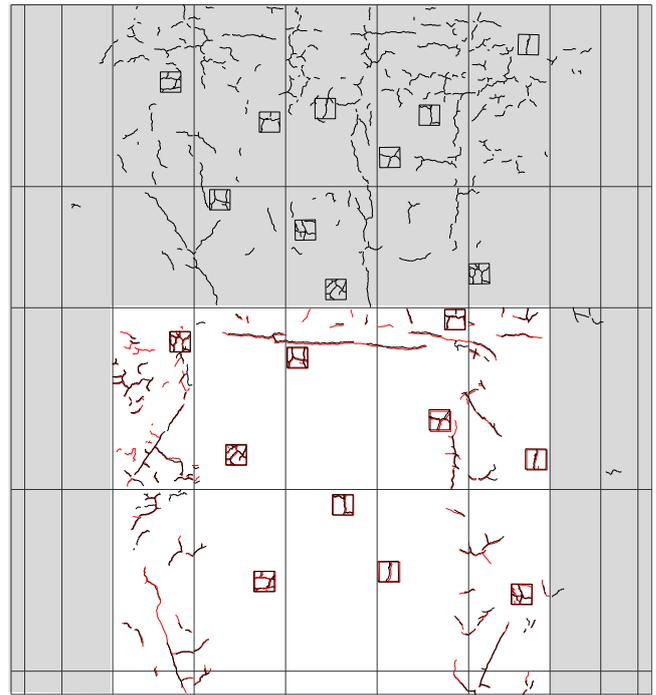
図 3-23 橋梁点検支援ロボット『見る・診る』

橋脚下部を対象部位として選定し、橋梁点検支援ロボット『見る・診る』で撮影した画像から損傷図を作成した。一定距離で正対撮影された画像を、型枠目地を基準にあおり補正およびスケール調整を行ったうえでつなぎ合わせて展開画像を作成した。型枠目地の形状・寸法を基準に補正されており、作成された展開画像は図面と重ね合わせることができるほど精度が高く、画像上をトレースすることで正確な損傷図を作成することができる。

損傷図（真値）と比較した結果、ごく微小なひびわれの記載漏れはあるものの、損傷の位置精度は高いと評価できる。

ロボット技術によって作成した損傷図（赤）

損傷図（真値）（黒）との重ね合わせ

あおり補正画像の合成により作成した展開画像をトレースして損傷図作成

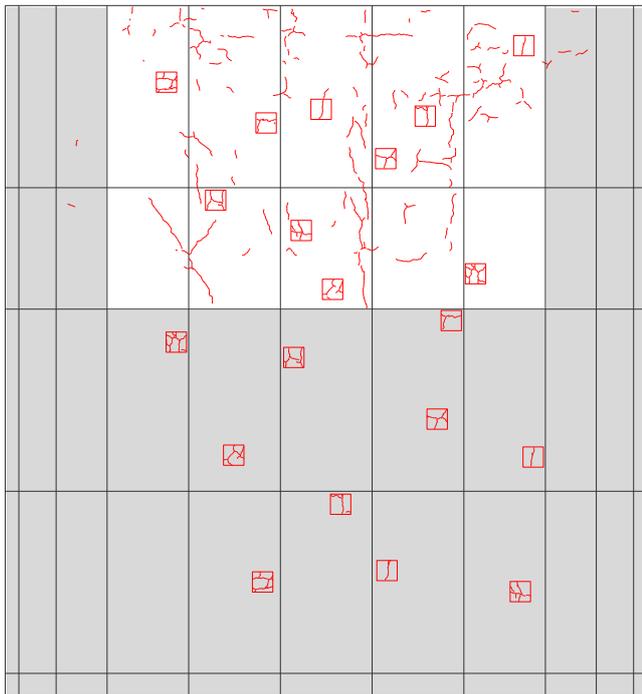
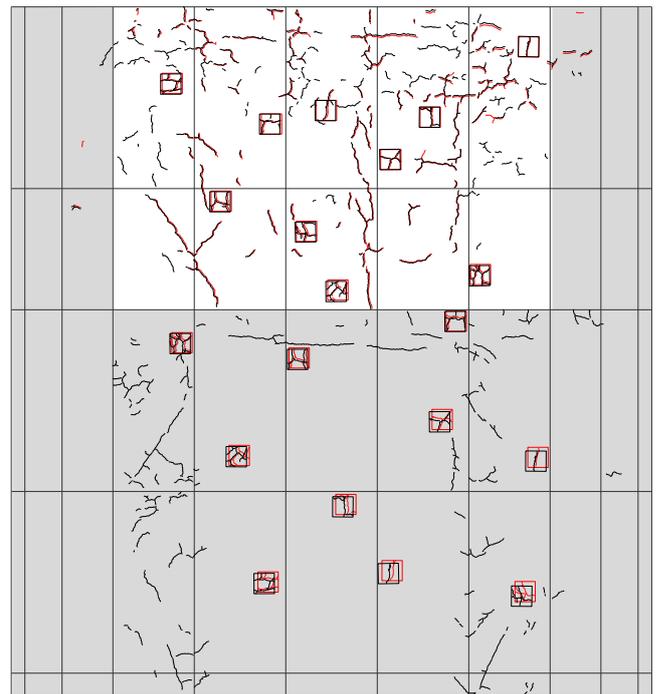
図 3-24 二輪型マルチコプタ

橋脚上部を対象部位として選定し、二輪型マルチコプタで撮影した画像から損傷図を作成した。二輪を壁面に押し付けて移動することによってカメラと被写体の間隔を一定（40 cm）に保持しながら近接画像撮影し、撮影画像から SfM 解析により橋脚の 3D モデルを構築し、そこから展開画像（オルソ画像）を作成した。この展開画像はオルソ画像のため図面と重ね合わせることができるほど精度が高く、画像上をトレースすることで正確な損傷図を作成することができる。

細かなひびわれの記載漏れがあるものの、主要なひびわれは損傷図（真値）とほぼ一致しており、損傷の位置精度は高いと評価できる。

ロボット技術によって作成した損傷図（赤）

損傷図（真値）（黒）との重ね合わせ

SfM により作成した展開画像（オルソ画像）をトレースして損傷図作成

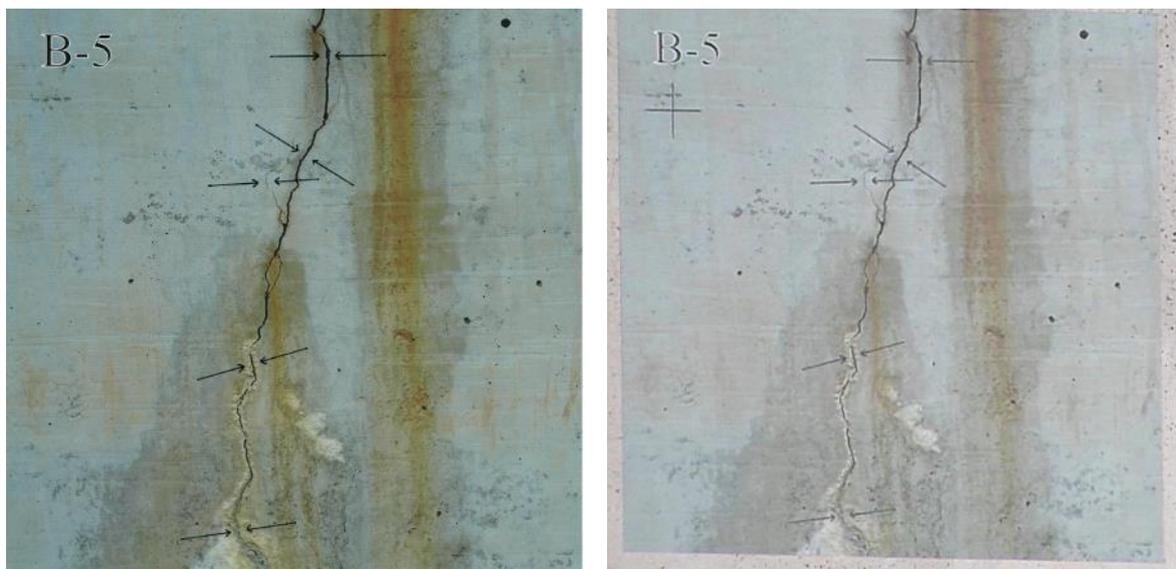
図 3-26 ひびわれ画像シート (B-5) の比較

撮影された画像は実際のひびわれ画像シートに比べ全体的に彩度が低下し視認性も低下しているものの、遊離石灰と錆汁は視認できる。しかし、コントラストや色差が小さい場合は視認性が更に低下し、損傷の見落としにつながる可能性があるため、十分な光量下での撮影や適切なカメラ設定等注意が必要である。

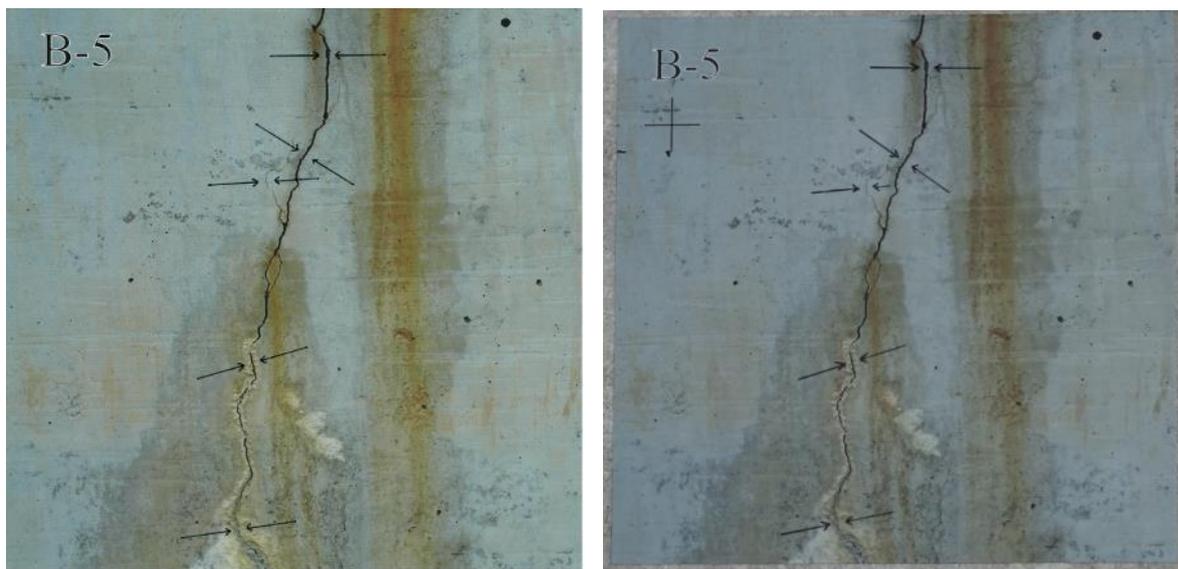
図 3-27 ひびわれ画像シート（B-5）の比較

実際のひび割れ画像シートと比較し、やや暗めではあるものの遊離石灰と錆汁は十分視認可能である。

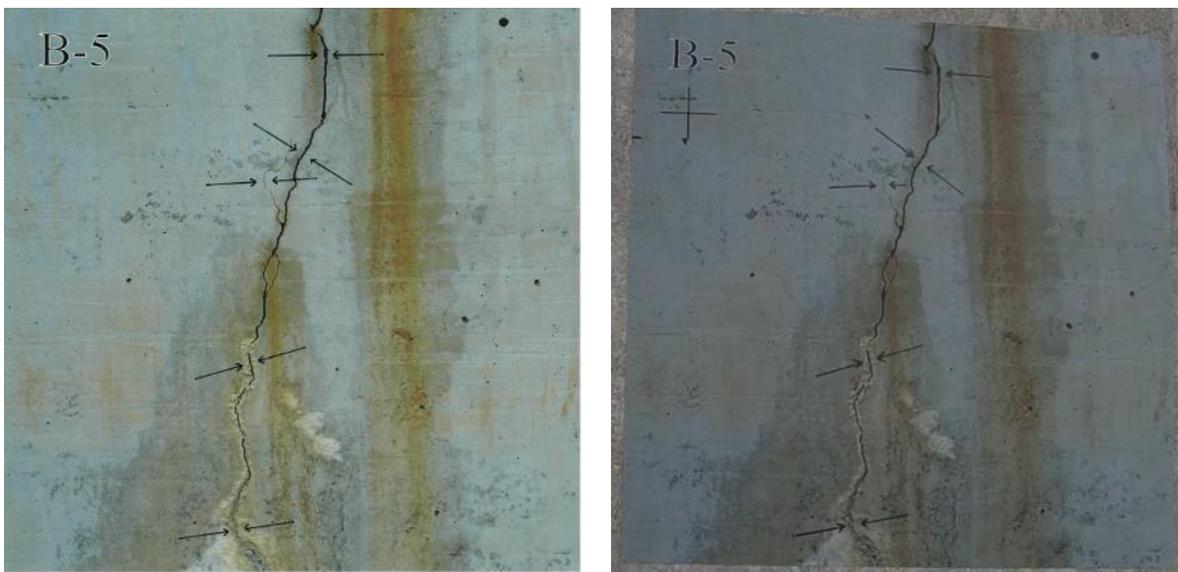
図 3-28 ひびわれ画像シート（B-5）の比較

実際のひび割れ画像シートと比較し、やや暗めではあるものの遊離石灰と錆汁は十分視認可能である。

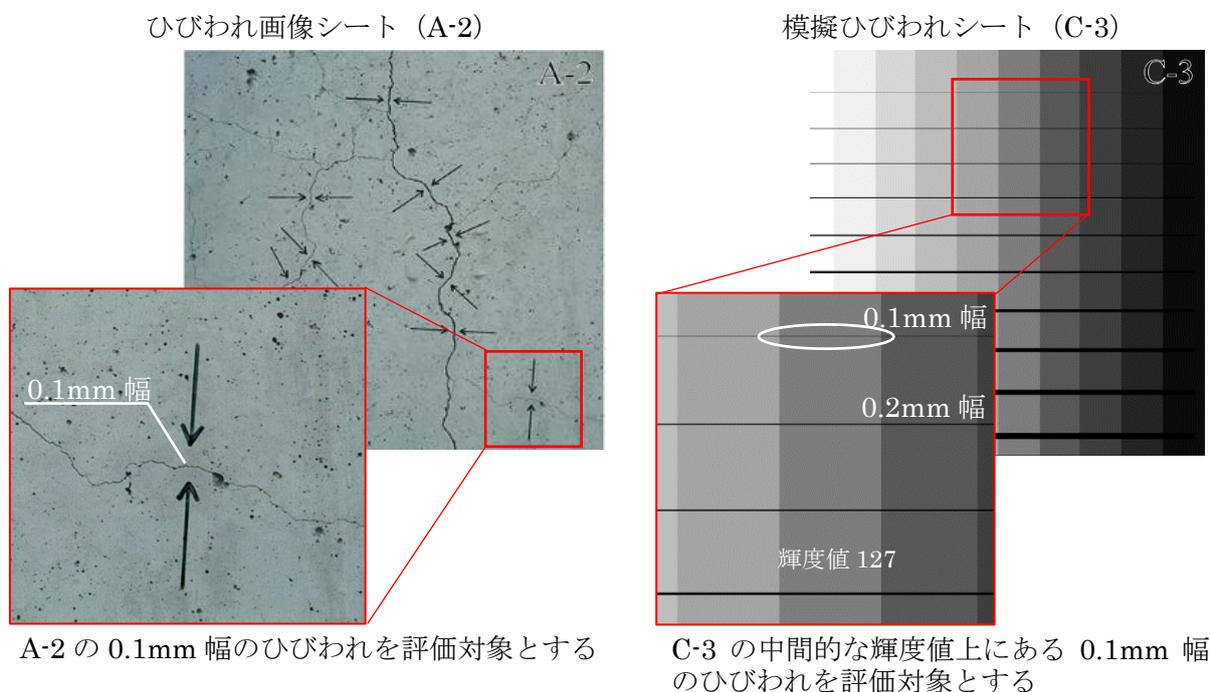
図 3-29 視認性評価の対象とするひびわれ

本実証試験では、0.1mm 幅のひびわれが視認可能な画像品質を要求しているため、図 3-29 に示すひびわれ画像シート (A-2) と模擬ひびわれシート (C-3) 上の 0.1mm 幅ひびわれの視認性を両画像において評価した。また、図 3-30 に示すひびわれ画像シート (B-5) では遊離石灰および錆汁が発生しており、これらの視認性についても評価した。なお、展開画像の作成手法については各ロボット技術が採用する方法のままとした。

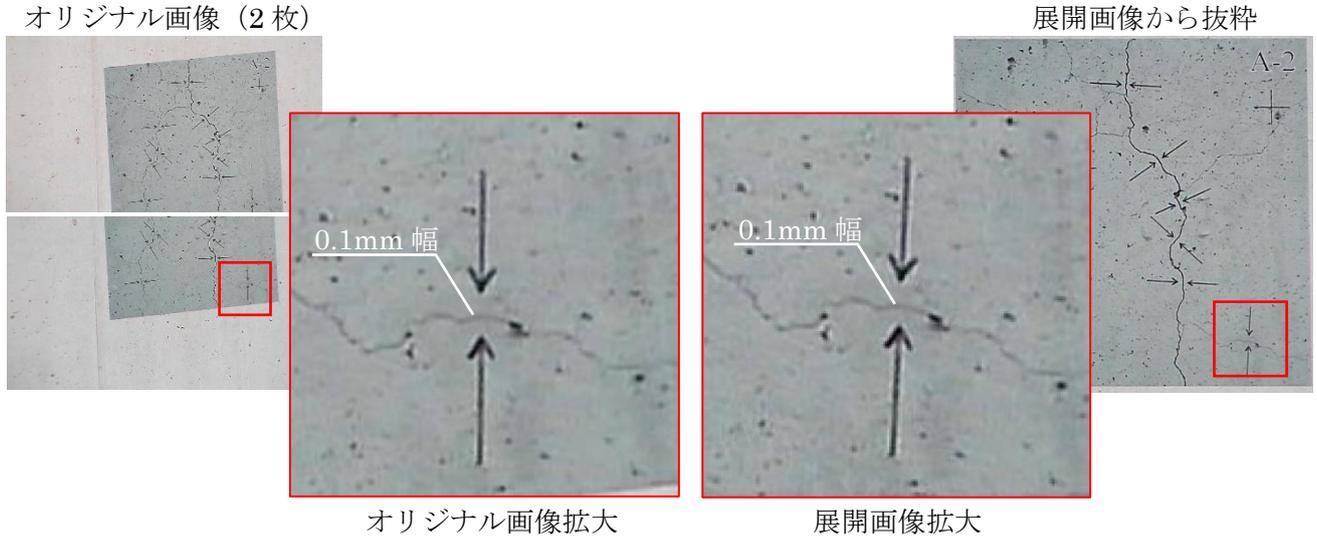
図 3-31 ひびわれ画像シート (A-2) の比較【橋梁点検ロボットカメラ】

オリジナル画像とそれらを接合した展開画像を拡大して比較すると、微小ではあるが展開画像でノイズの増加が見受けられるものの両画像とも 0.1mm 幅のひびわれは十分視認可能である。

上記の比較により、本精度確認試験と同等の撮影を実施した場合、オリジナル画像と展開画像とも 0.1mm 幅のひびわれを視認するには十分な品質を確保できていると言える。遊離石灰・錆汁の視認については、本精度確認試験では両画像とも可能であったが、コントラストや色差が小さい場合は視認性が低下し、損傷の見落としにつながる可能性がある。

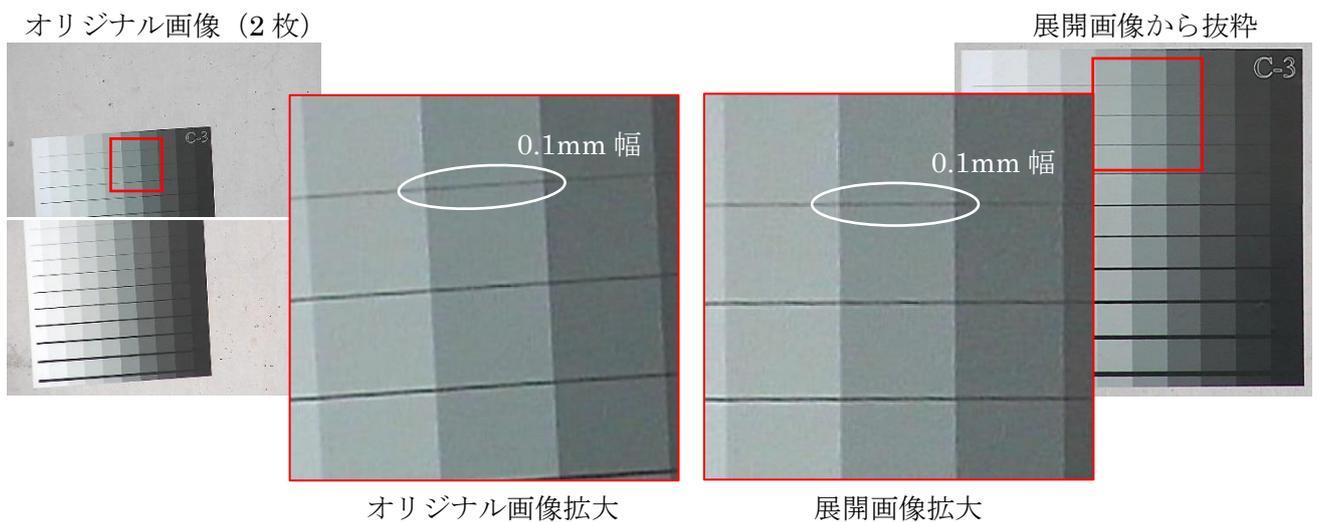
図 3-32 模擬ひびわれシート (C-3) の比較【橋梁点検ロボットカメラ】

オリジナル画像とそれらを接合した展開画像を拡大して比較すると、上記同様微小ではあるが展開画像でノイズの増加が見受けられるものの両画像とも中間的な輝度値上にある 0.1mm 幅のひびわれは十分視認可能である。

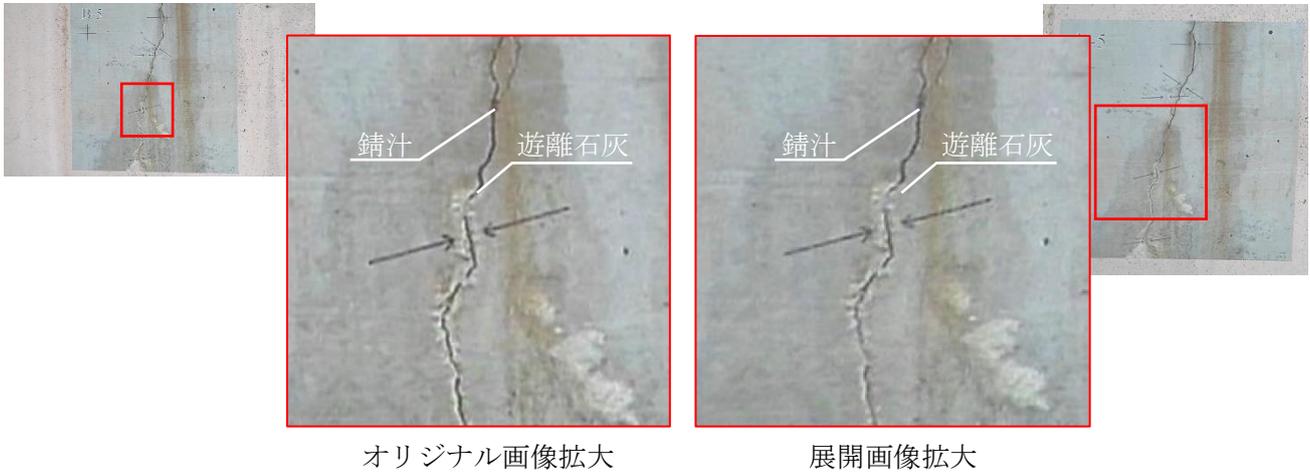
図 3-33 ひびわれ画像シート (B-5) の比較【橋梁点検ロボットカメラ】

オリジナル画像 (1枚)

展開画像から抜粋

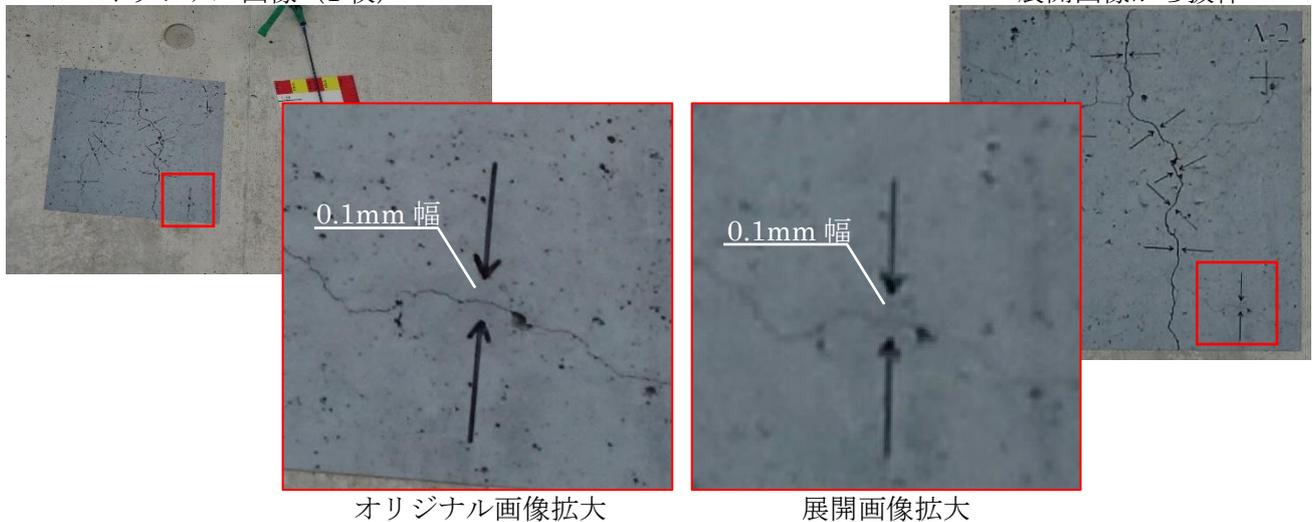
図 3-34 ひびわれ画像シート (A-2) の比較【橋梁点検支援ロボット『見る・診る』】

オリジナル画像とそれらを接合した展開画像を拡大して比較すると、オリジナル画像では 0.1mm 幅のひびわれは十分視認でき、展開画像ではやや不鮮明ではあるが視認は可能である。展開画像で不鮮明となっている要因は画像劣化ではなく、展開画像作成時の解像度調整によるものと考えられる。

上記の比較により、本精度確認試験と同等の撮影を実施した場合、展開画像にやや不鮮明さはあるもののオリジナル画像と展開画像とも 0.1mm 幅のひびわれおよび遊離石灰や錆汁などの損傷を視認するには十分な品質を確保できていると言える。ただし、細い幅のひびわれの見落としを防止するために、展開画像の解像度を上げ、視認性を向上させることが望ましい。

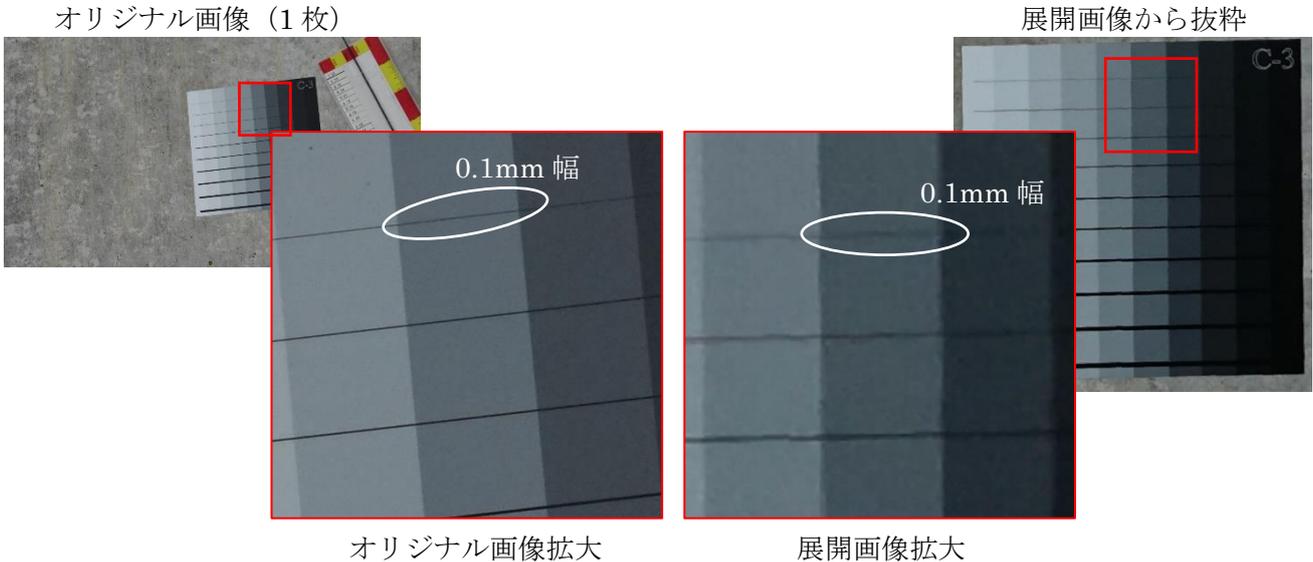
図 3-35 模擬ひびわれシート (C-3) の比較【橋梁点検支援ロボット『見る・診る』】

オリジナル画像とそれらを接合した展開画像を拡大して比較すると、上記同様にオリジナル画像では中間的な輝度値上にある 0.1mm 幅のひびわれは十分視認でき、展開画像ではやや不鮮明ではあるが視認は可能である。解像度調整のため、展開画像がやや不鮮明となっている。

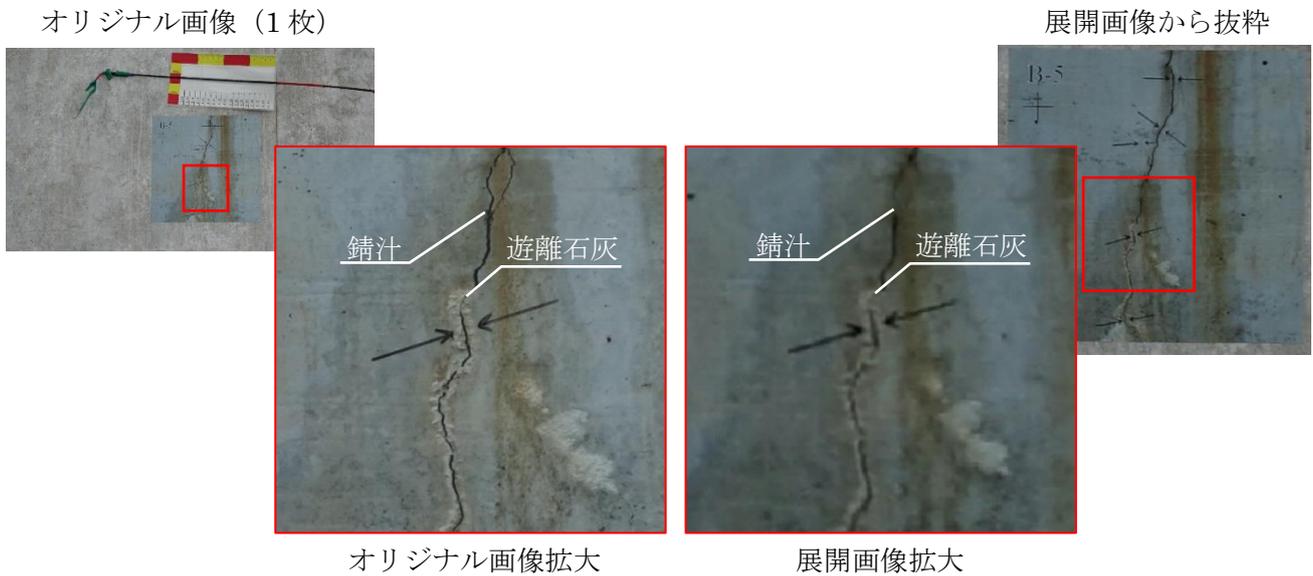
図 3-36 ひびわれ画像シート (B-5) の比較【橋梁点検支援ロボット『見る・診る』】

オリジナル画像とそれらを接合した展開画像を拡大して比較すると、解像度調整のためやや不鮮明となっているものの遊離石灰や錆汁の視認は十分可能である。

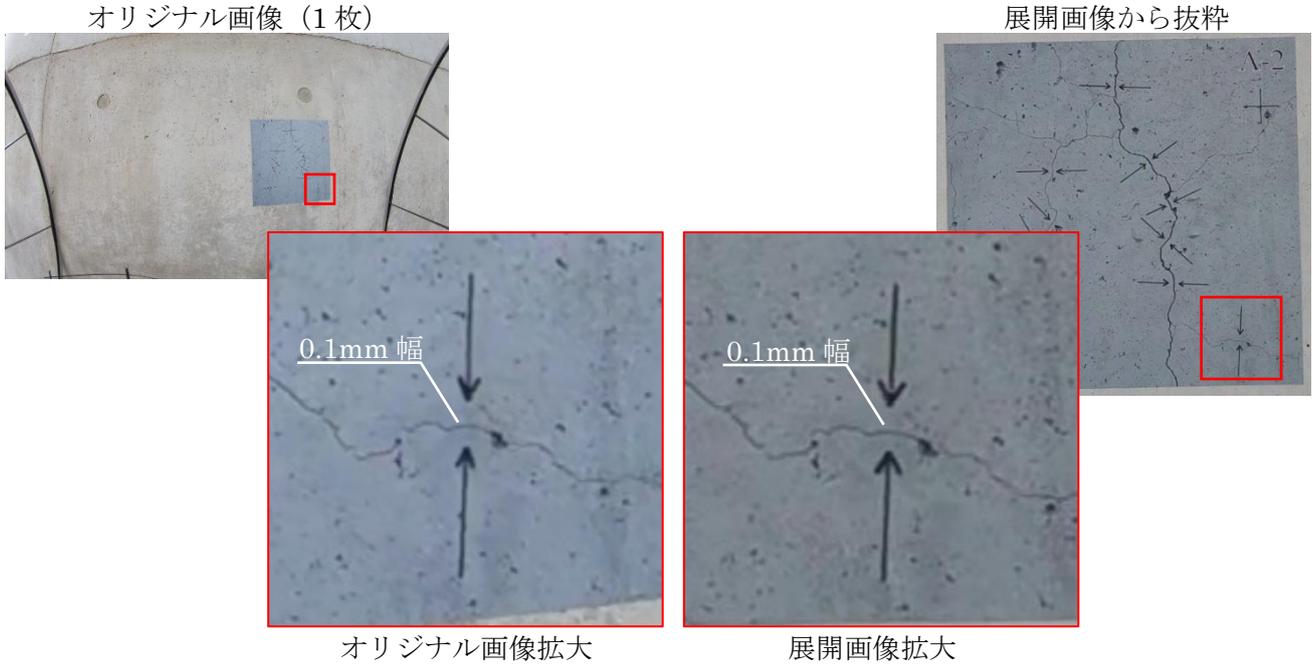
図 3-37 ひびわれ画像シート (A-2) の比較【二輪型マルチコプタ】

オリジナル画像とそれらを接合した展開画像を拡大して比較すると、展開画像で画像処理により色調の変化はあるものの両画像とも 0.1mm 幅のひびわれは十分視認可能である。

上記の比較により、本精度確認試験と同等の撮影を実施した場合、オリジナル画像の段階でやや色が平滑化されているように見受けられるもののオリジナル画像と展開画像とも 0.1mm 幅のひびわれや遊離石灰や錆汁などの損傷を視認するには十分な品質を確保できている。

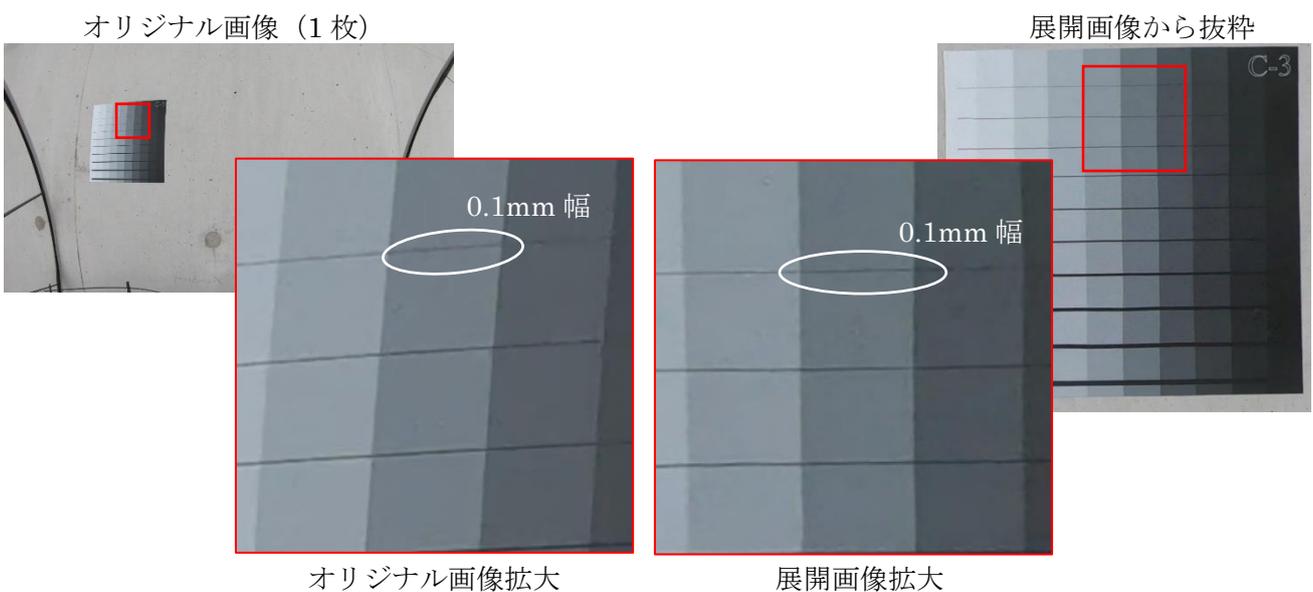
図 3-38 模擬ひびわれシート (C-3) の比較【二輪型マルチコプタ】

オリジナル画像とそれらを接合した展開画像を拡大して比較すると、オリジナル画像の段階でやや色が平滑化されているように見受けられるものの画像劣化などはなく、両画像とも中間的な輝度値上にある 0.1mm 幅のひびわれは十分視認可能である。

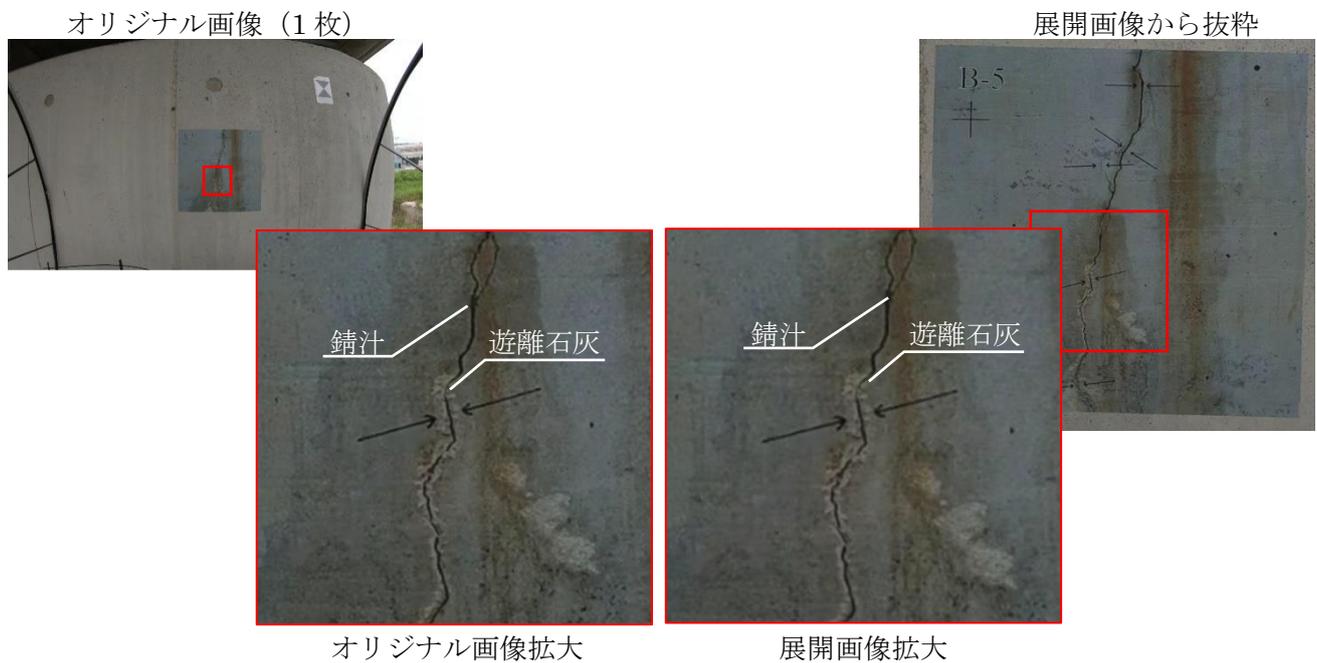
図 3-39 ひびわれ画像シート (B-5) の比較【二輪型マルチコプタ】

オリジナル画像とそれらを接合した展開画像を拡大して比較すると、両画像ともやや暗めであるものの遊離石灰や錆汁の視認は十分可能である。

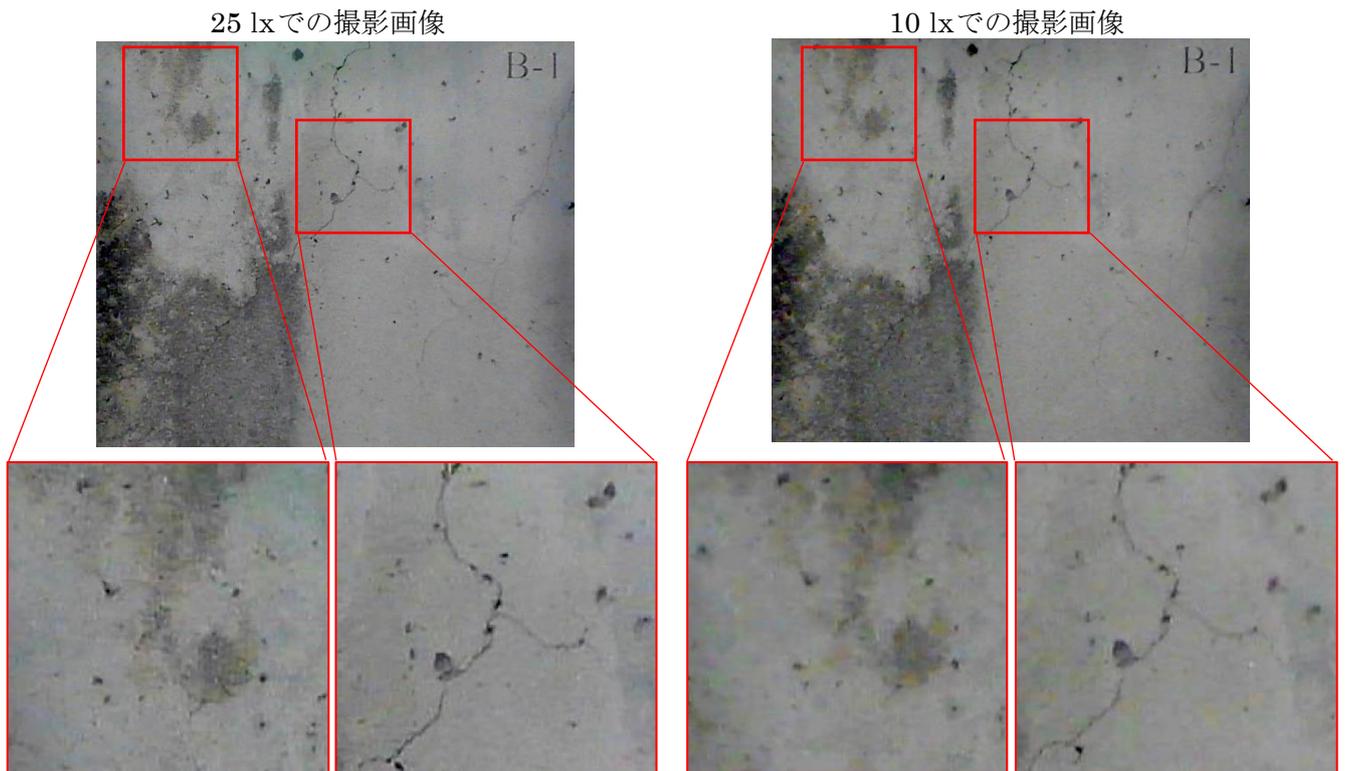
ひびわれは十分に視認できる。色はオリジナルデータに比べるとやや再現性が低い、ノイズの発生は見受けられない。

全体的に鮮明さは欠けるが、ひびわれの視認や色の識別は可能である。拡大するとノイズの発生が見受けられる。

ひびわれの有無は判別できるが、幅の判定や細かい部分の視認、色による判別はやや困難である。ノイズの発生が見受けられる。

ひびわれの有無は判別できるが、全体的に鮮明さに欠ける。光量の低下により、色の再現性も低下している。ノイズの発生が見受けられる。

10 lx程度の光量でもひびわれの有無は視認可能であると言える。しかし、色の再現性は光量が落ちるにつれ低下しており最低でも 40 lx程度の光量は必要であると言える。ただし、40 lx程度でも若干のノイズが発生しており、鮮明な画像取得を目標とする場合は、100 lx以上の光量が必要となる。つまり、本試験で実施したように搭載されたライトを用いて 200 lxの光量を確保して撮影を実施すれば、十分な品質を保持した画像を取得できると言える。ただし、撮影時のブレ等による画像品質の低下を防ぐためには、極力高い光量を確保した状態での撮影が望ましい。
