# 江島大橋プロジェクト実証試験報告書

平成 31 年 3 月

橋梁点検への新技術の適用性評価委員会

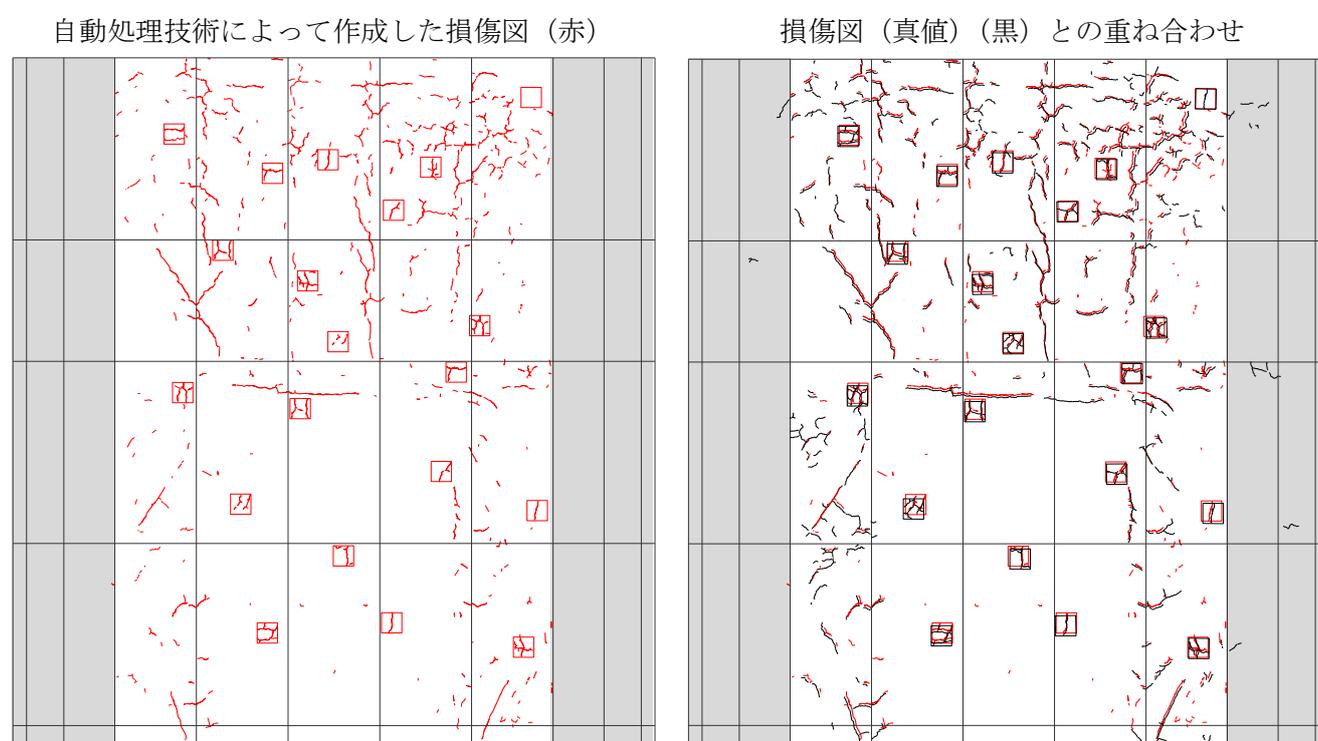
図 3-41 自動処理技術による損傷図

図3-41に、自動処理サービスにより作成した損傷図を示す。事務局でPE10の真値取得用に撮影した144枚の画像から自動処理サービスに適した12枚の画像を精選し、それらをクラウドに上げ、約1時間で展開画像および下記の損傷図が生成された。損傷図（真値）とはほぼ重なりあい、精度の高い損傷図が得られている。

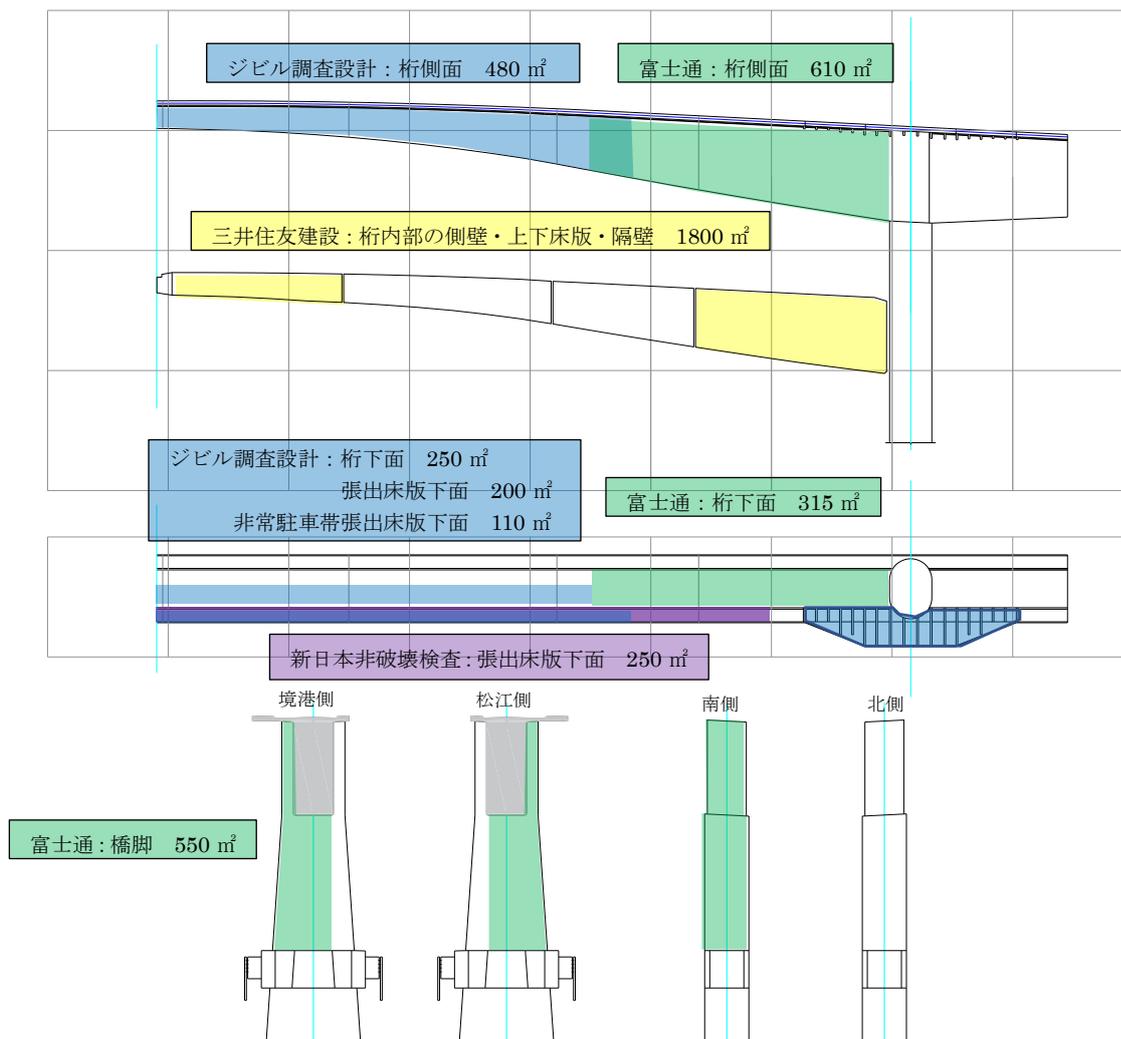
図 4-1 各ロボット技術の計測範囲（実績）

計測範囲：張出床版下面の打音検査（250 m<sup>2</sup>）

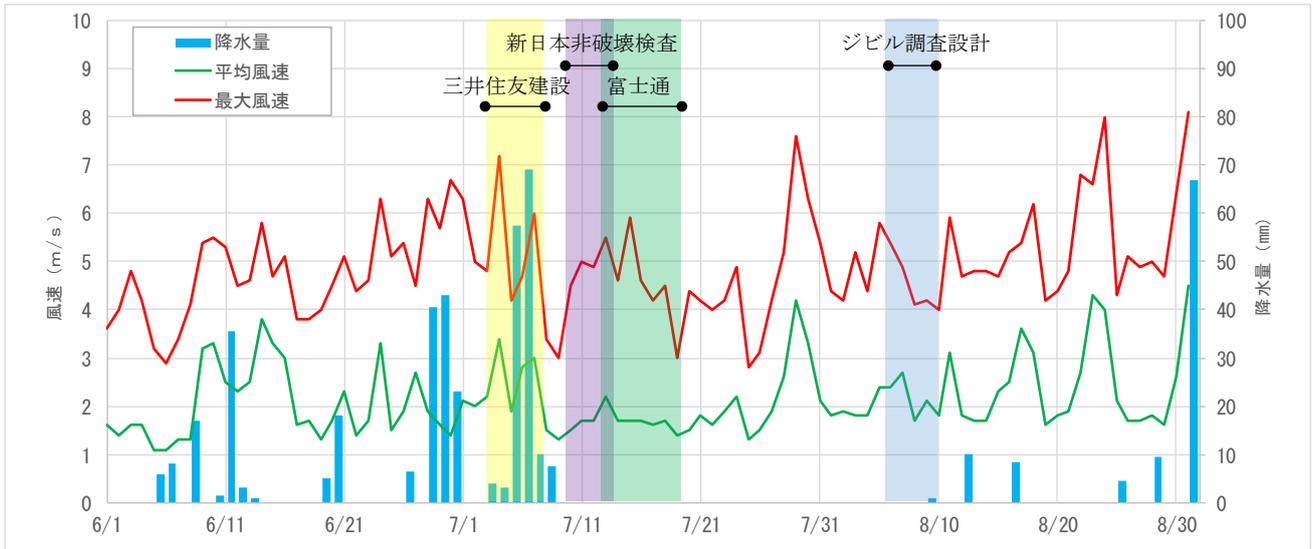
図 4-2 実証試験期間中の風速と降雨量 境特別地域気象観測所のデータ

図 4-3 に実証試験期間中（7 月 2 日～8 月 9 日）の時間帯別平均風速データと降水量データを示す。風は夜から早朝にかけて穏やかで、昼前後から強くなる傾向が見られたので、風の影響を受ける飛行ロボットによる計測は早朝 5 時から昼過ぎまでを標準作業時間帯とした。強風を原因とする作業の中断は 7 月 10 日と 7 月 11 日（新日本非破壊検査）に 1～2 時間程度発生しただけであった。計画段階で風や雨の過去のデータを調査して準備したこと、実証試験期間中に好天に恵まれたことが重なって、ロボット技術による計測作業の稼働率は 9 割以上を確保することができた。

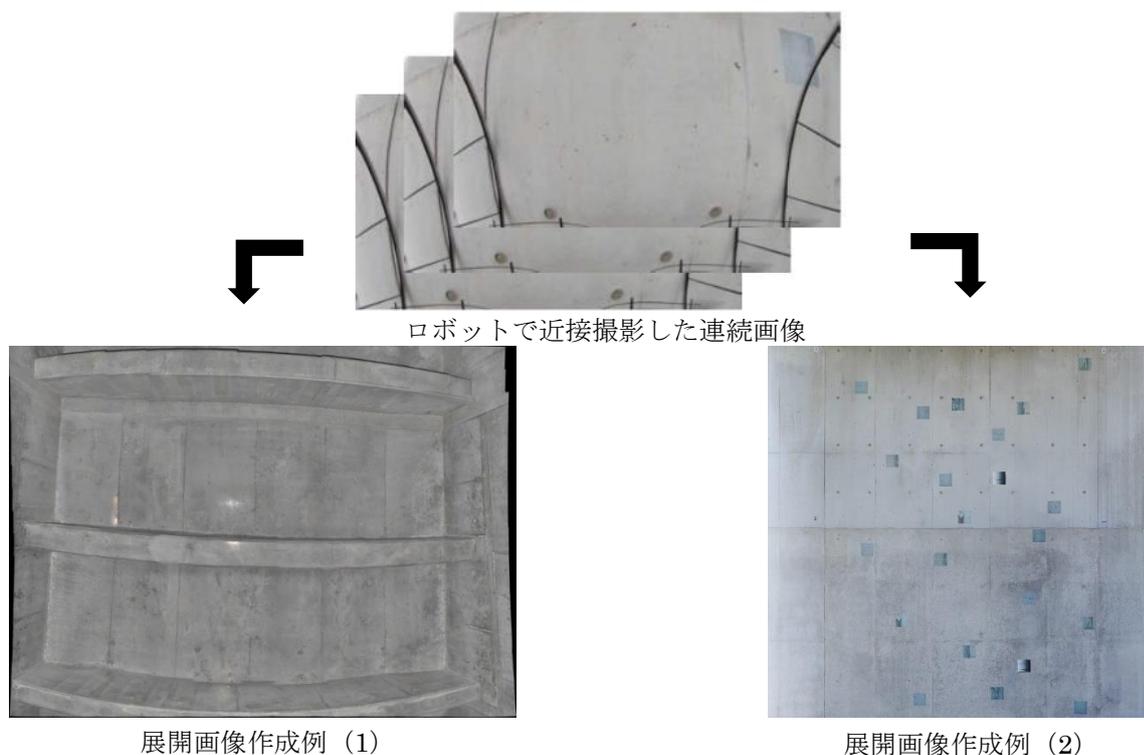
展開画像は、図 4-5 に示すよう大きく 2 種類に分けられる。一つは、撮影対象範囲のほぼ中心にカメラを設置し、撮影範囲を放射状に連続撮影し、それらの画像を接合したものである。撮影範囲の端部ほど斜めに撮影することとなり、歪みが発生した状態で接合するため湾曲した展開画像となる。もう一方は、一定のラップ率を保持した状態で連続的に正対撮影した画像から画像処理により合成したものである。歪みが除去されたオルソ画像となるため、尺度を与えることで図面と重ね合わせることが可能となる。ただし、どちらの展開画像でも 0.1mm 幅のひびわれを視認可能な品質を維持する必要がある。

- ・カメラ位置を中心に放射状に連続撮影。
- ・一連の画像の中で端部ほど歪みが発生する。
- ・マトリクス上に接合するが、歪みは残る。
- ・損傷の図化は、画像上の特徴的な点を参考にスケッチ。
- ・従来の近接目視と同等の損傷図作成は可能。(ひびわれは直線的な描画になる)
- ・面的に画像を確認できる。

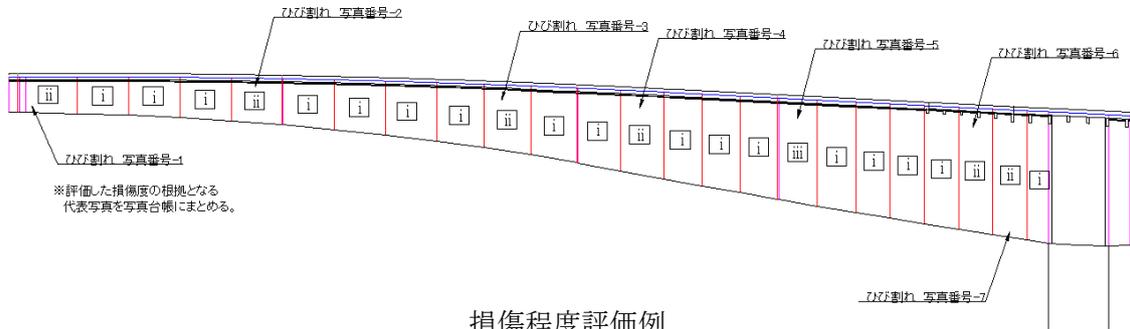
損傷程度評価例

最大ひびわれ幅と最小ひびわれ間隔より、ブロック単位で損傷程度を評価し図面上に記載する。  
 (「鳥取県道路橋りょう定期点検マニュアル」に準じる)

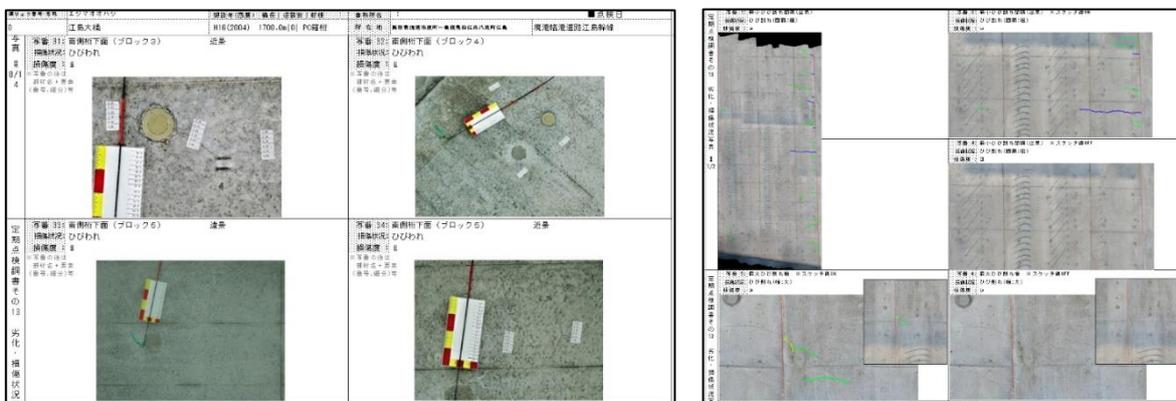
図 4-7 ブロック単位の損傷程度評価 (2)

点検調書の写真台帳に損傷程度 (ii) 以上と評価した根拠となる画像を貼付する。使用する画像は、展開画像若しくは撮影オリジナル画像をキャプチャしたもので良い。  
 また、ブロック単位の最大損傷程度を要素の損傷程度として点検調書に記載する。

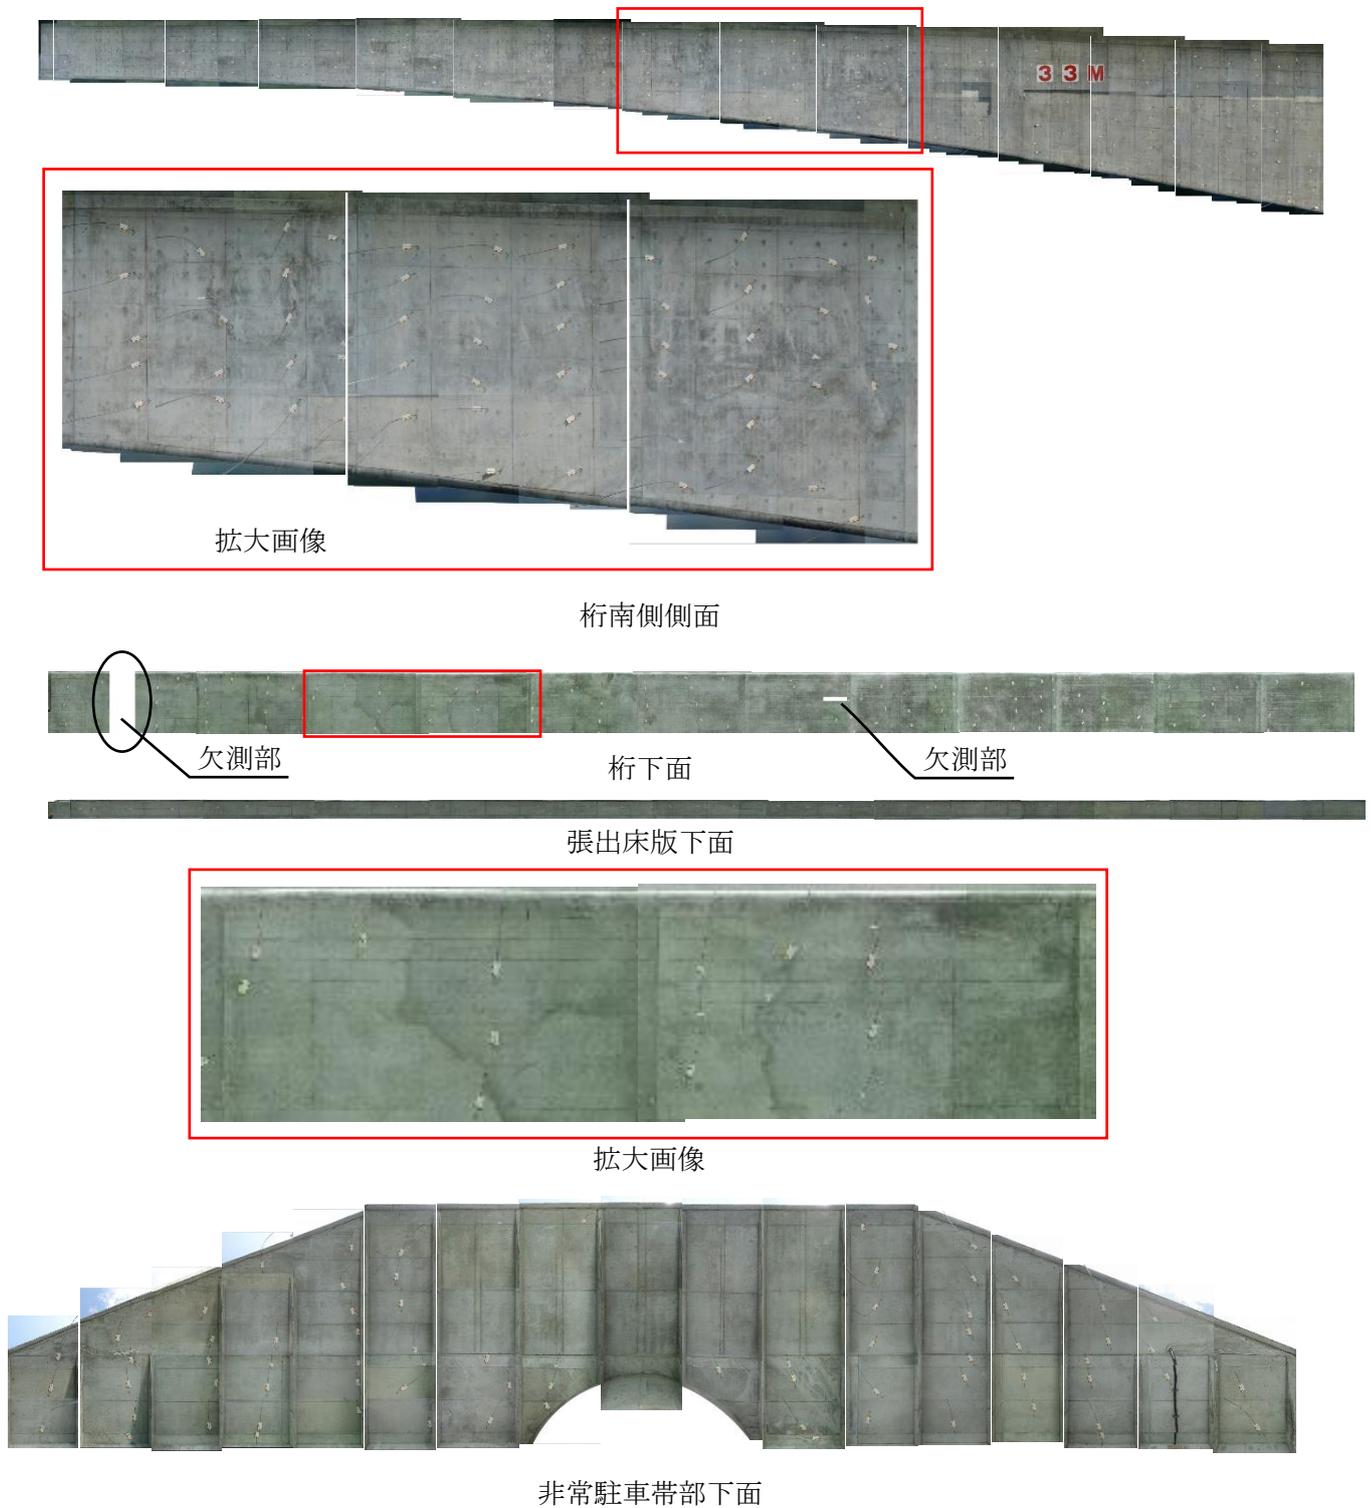
図 4-26 作成した展開画像（橋梁点検支援ロボット『見る・診る』【ジビル調査設計】）

桁下面の一部に欠測が生じているが、撮影範囲の展開画像は概ね作成できている。撮影毎にクラックスケールを写し込むため、全範囲にクラックスケールが配置された展開画像となっている。

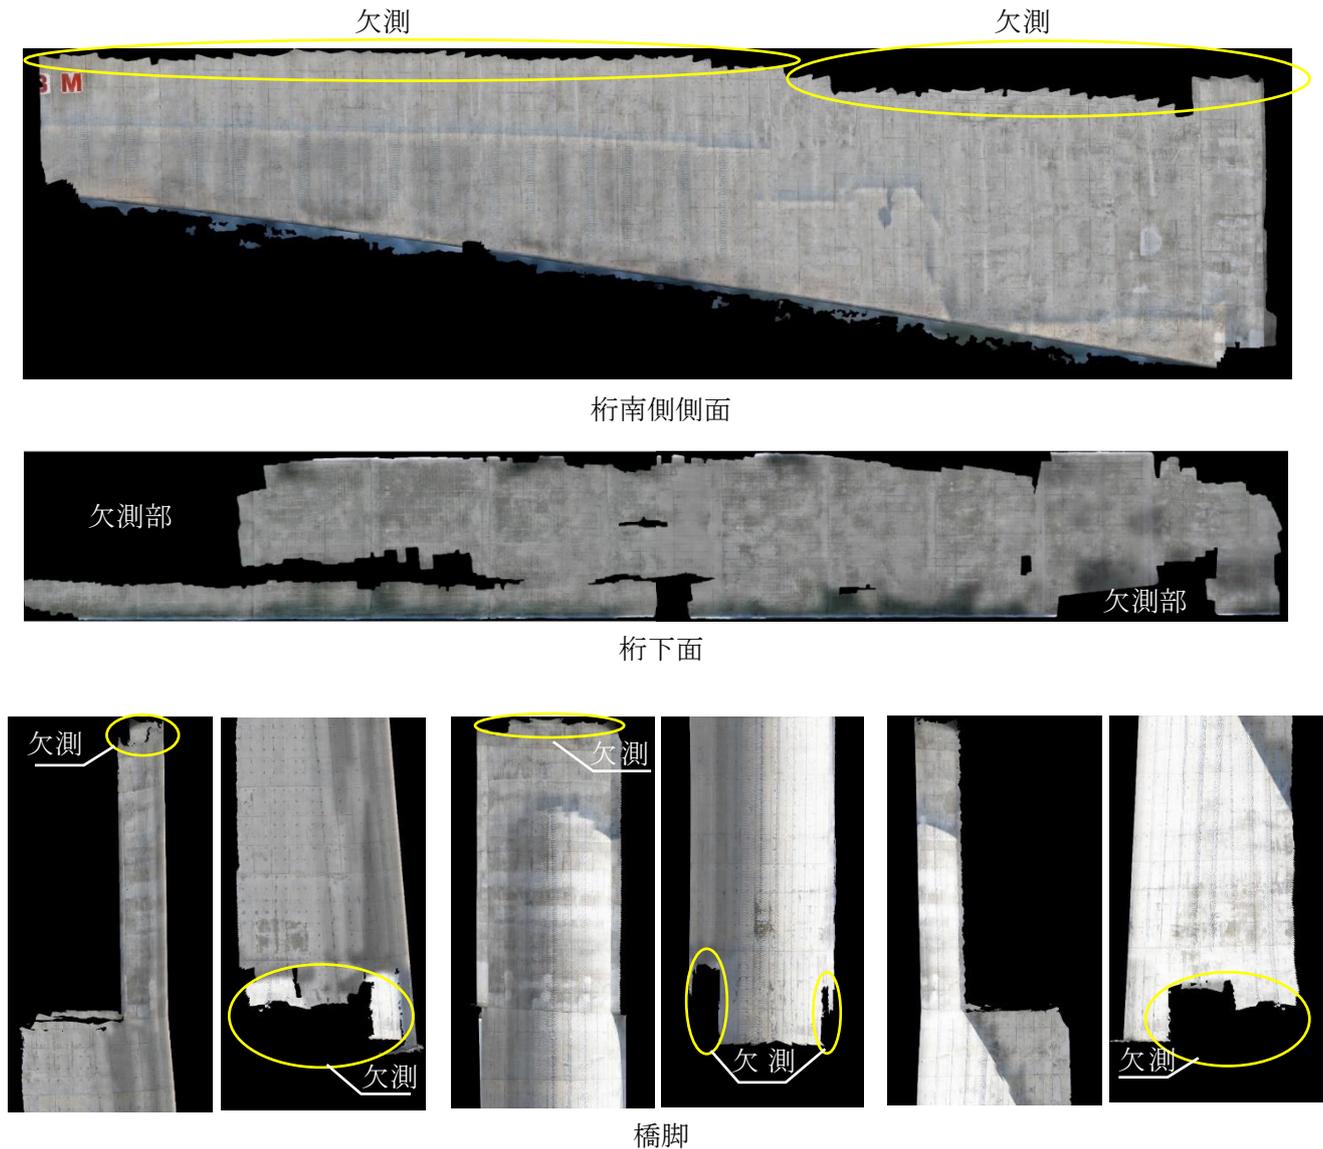
図 4-27 作成した展開画像 (二輪型マルチコプタ【富士通】)

大部分の展開画像は作成できているが、それぞれの部位に抜け(欠測)が生じている。桁側面の上部は、張出床版近くになると UAV の挙動が安定せず撮影できていない部分である。桁下面は、台船上から目視による非接触撮影のため、位置管理が困難となり大きく欠測が生じている。また、距離センサのトラブルにより一定距離を保持した飛行が実施できず焦点距離があっていない画像が取得されている部分もあり、非接触時の位置・距離管理が必須である。橋脚最上部は、桁側面の上部と同様の理由で撮影ができず、最下部も撮影できていない。構造物の端部や形状が大きく変化する箇所は UAV の接近が難しく欠測となる箇所が発生してしまう。欠測部が生じる場合は、他のロボット技術等で補完する必要がある。

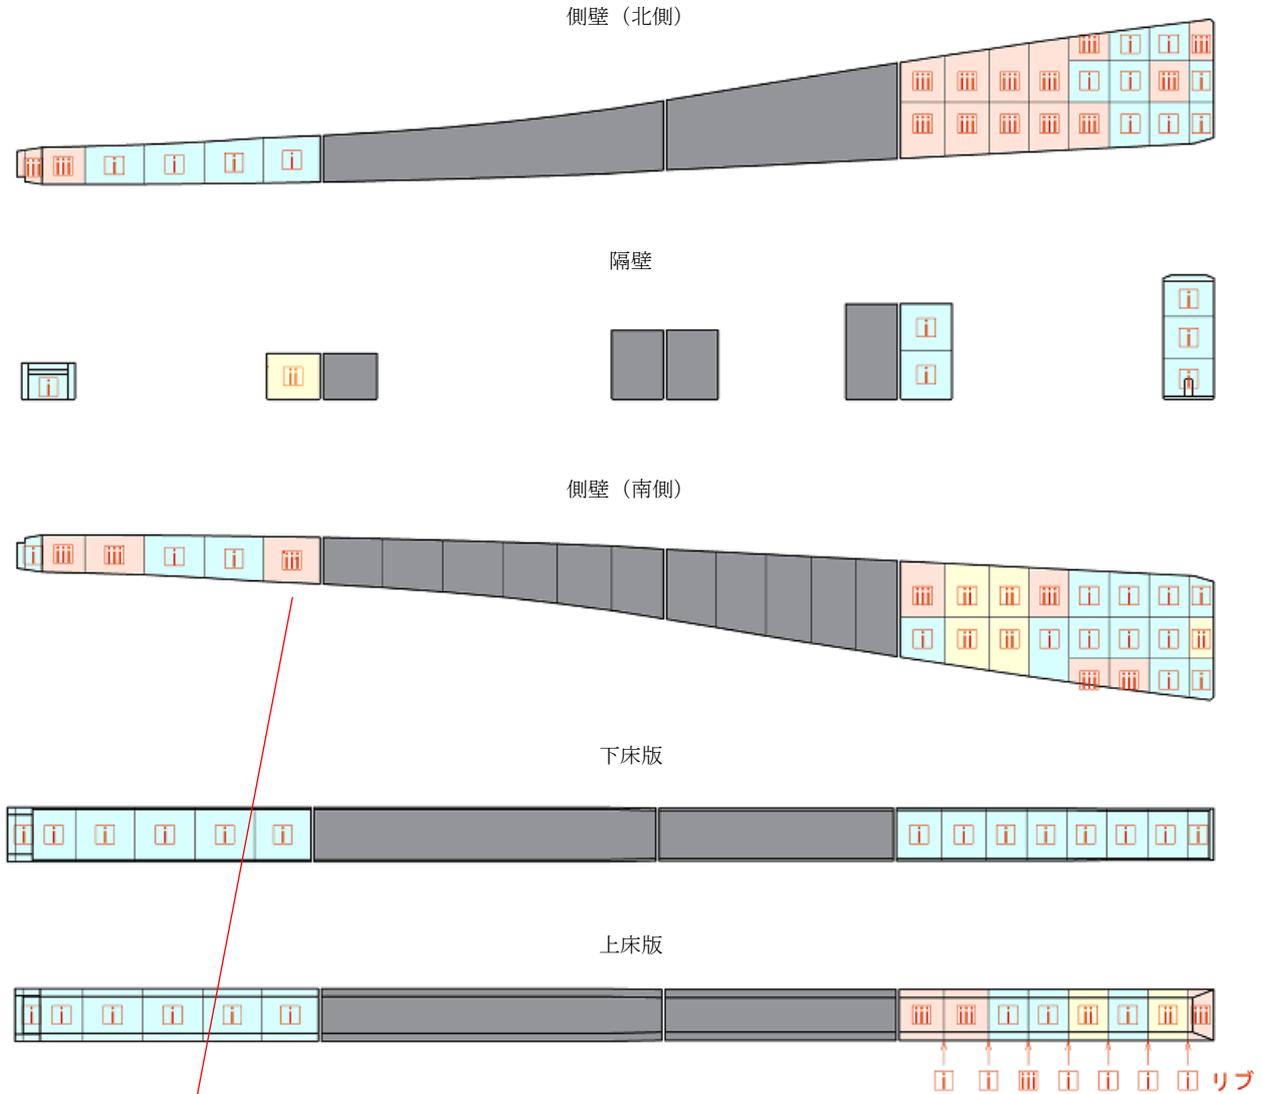
桁内部については幅 0.2~0.5mm 程度のひびわれが点在しており、局部的に幅 1.5mm 程度のもも認められた。ひびわれ長さは 0.5m以下の比較的短いものが主であった。損傷程度としては i ~ iii である。

写真番号	24	径間番号	PW1-中央ヒンジ	撮影年月日	2018年7月5日
部材名	南側WEB	要素番号	19	メモ	
損傷の種類	ひび割れ	損傷程度	iii	W=0.2mm L=0.3m

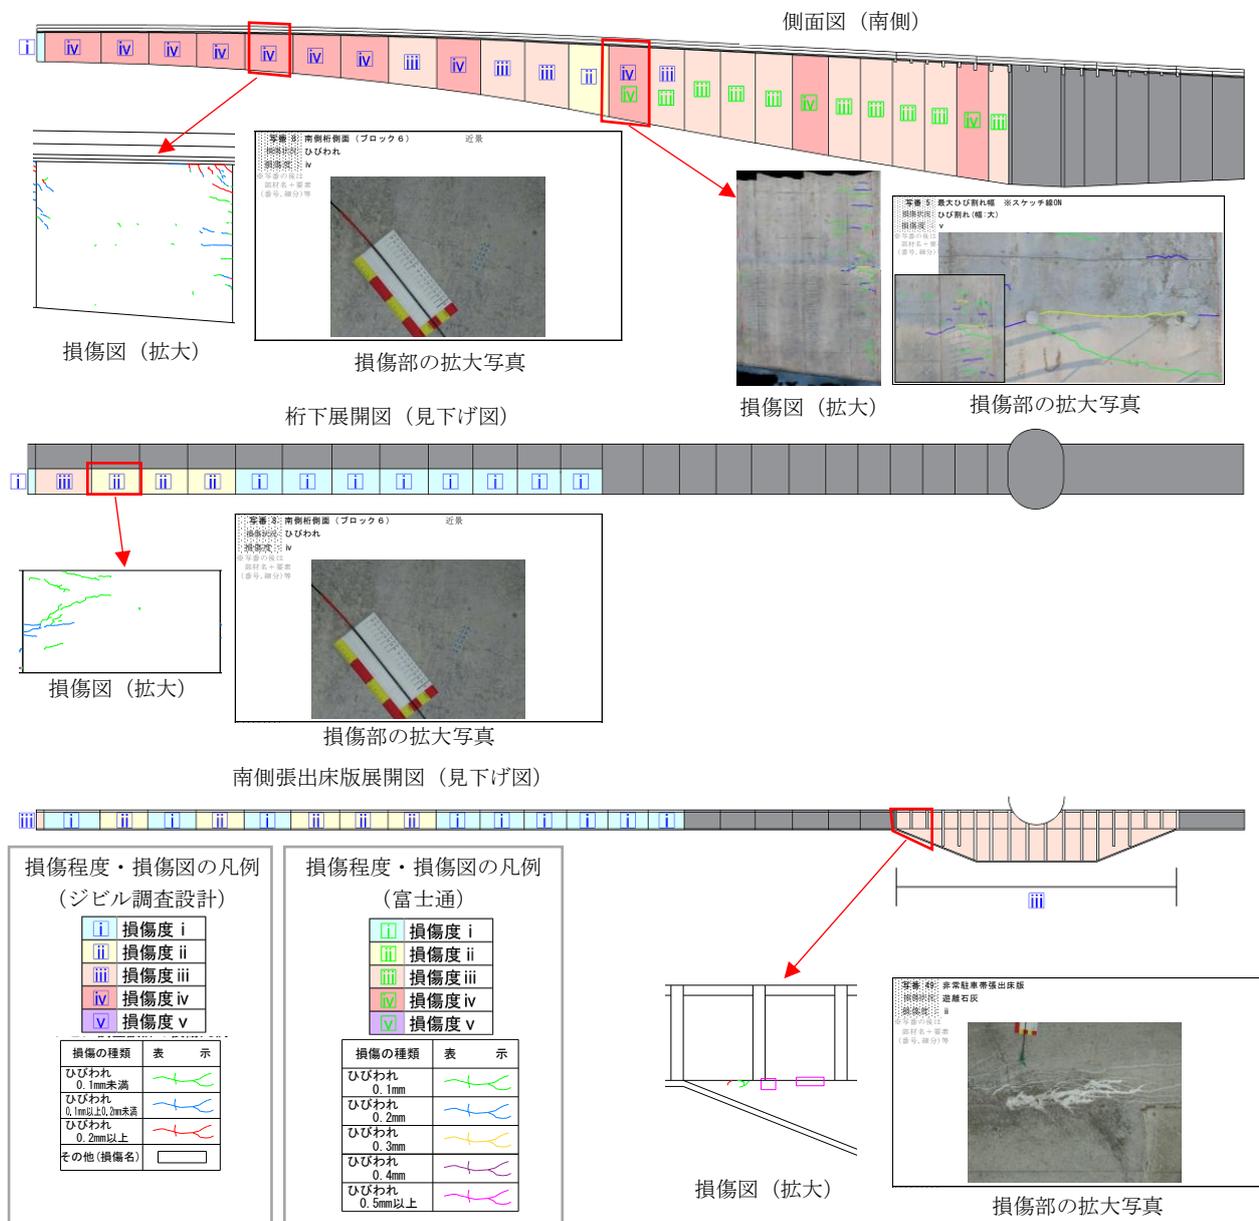
図 4-29 桁外面調査結果

張出床版下面についてはひびわれの発生は少ないが非常駐車帯部で遊離石灰の析出が確認された。損傷程度としては i～ii が主であった。

桁側面の損傷程度の評価はiii～ivが主であるが、ひびわれ発生の原因は先打ちコンクリートの拘束による乾燥収縮ひびわれであり何らかの劣化機構を原因とするひびわれではないため、この点を考慮して部材の健全性を評価する必要がある（注1）。

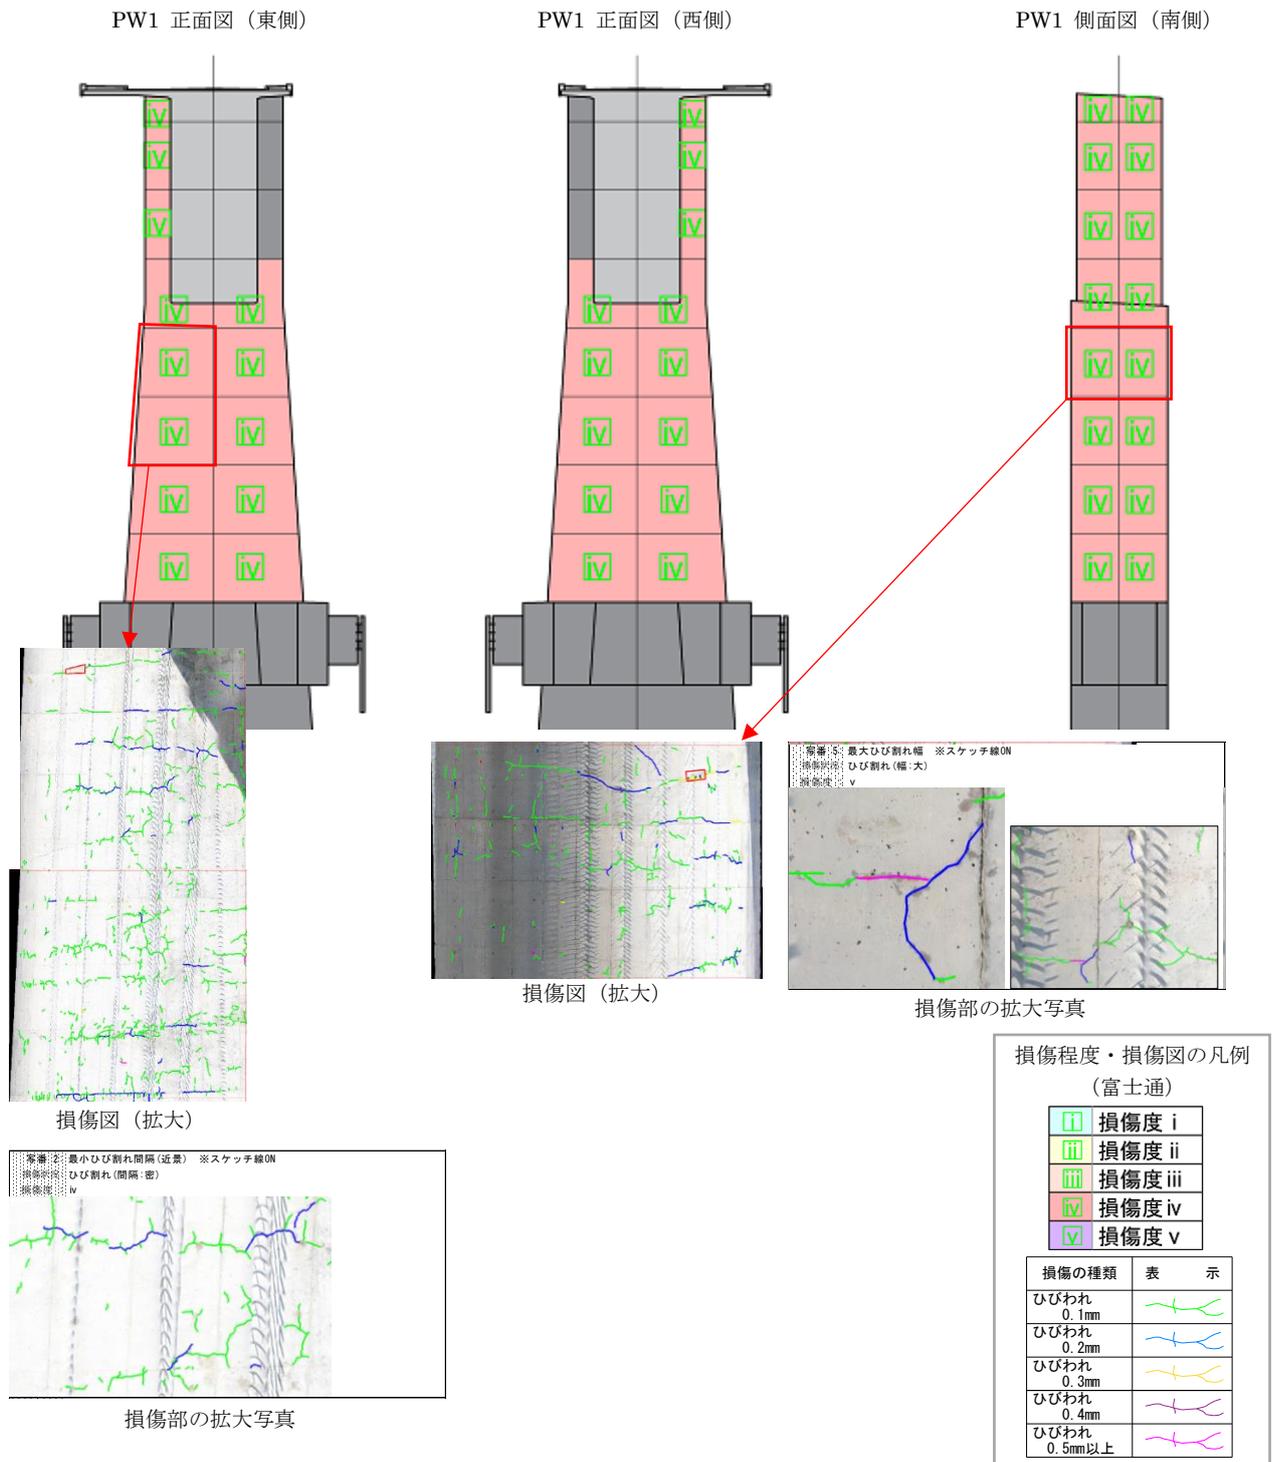
図 4-30 橋脚 (PW1) 調査結果 (二輪型マルチコプタ【富士通】)

橋脚は全面にわたって微細なひびわれが発生していた。ひびわれ幅は0.1~0.2mm程度が主であるが、一部で幅0.5mm程度のひびわれも確認された。損傷程度の評価結果はivであった。

評価基準に基づいて機械的に損傷程度を評価するとivとなるが、ひびわれ発生の原因は、コンクリート打設時の沈下ひびわれ(主にセパレータ下に発生)や乾燥収縮ひびわれなどであり、何らかの劣化機構を原因とするひびわれではないため、この点を考慮して部材の健全性を評価する必要がある(注1)。

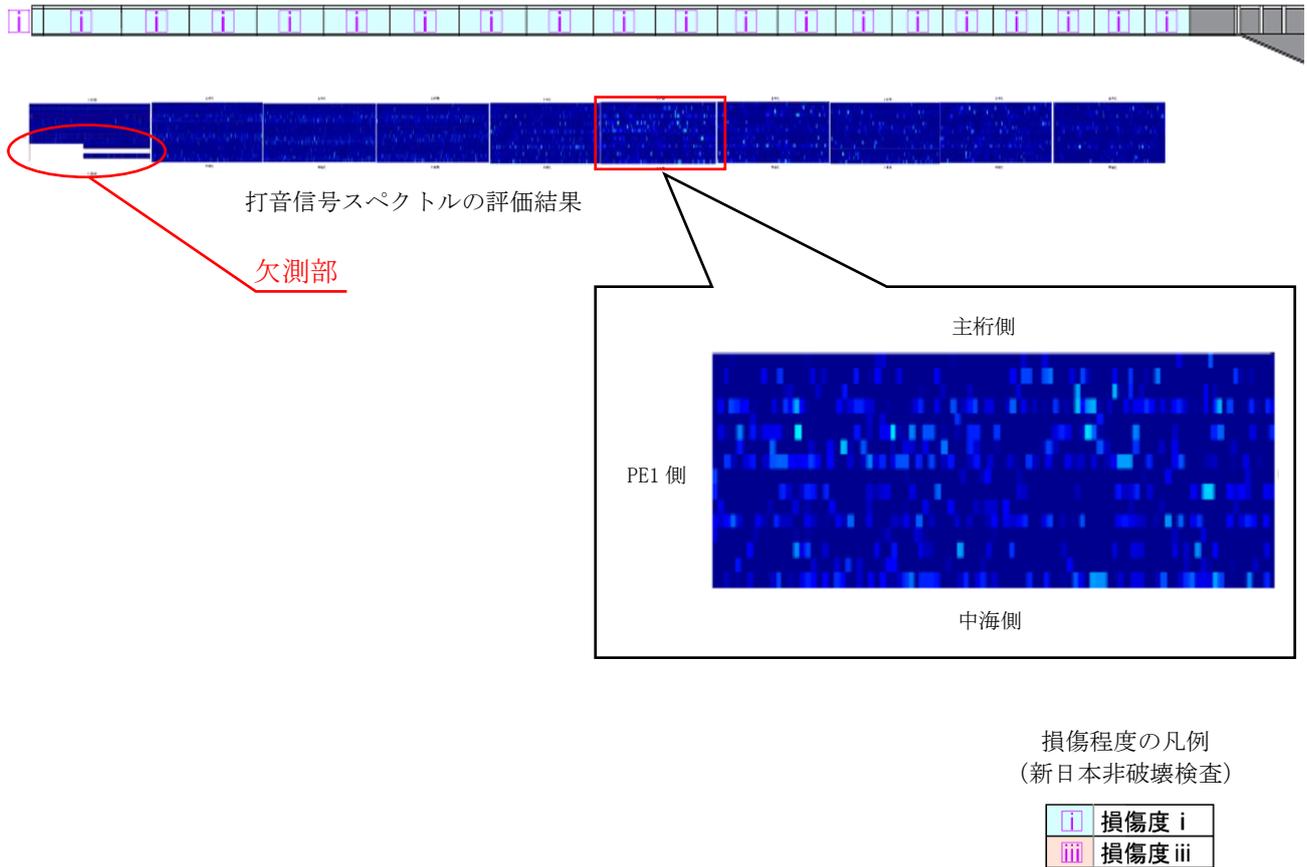
図 4-31 打音信号スペクトルの評価結果（打音機能付飛行ロボット【新日本非破壊検査】）

以下に打音信号スペクトルから評価した結果を示す。異常部は黄色～赤色で表示されるが、今回の調査範囲においては浮きと思われる箇所は確認されなかった。そのため、損傷程度は i とした。

南側張出床版下面展開図（見下げ図）

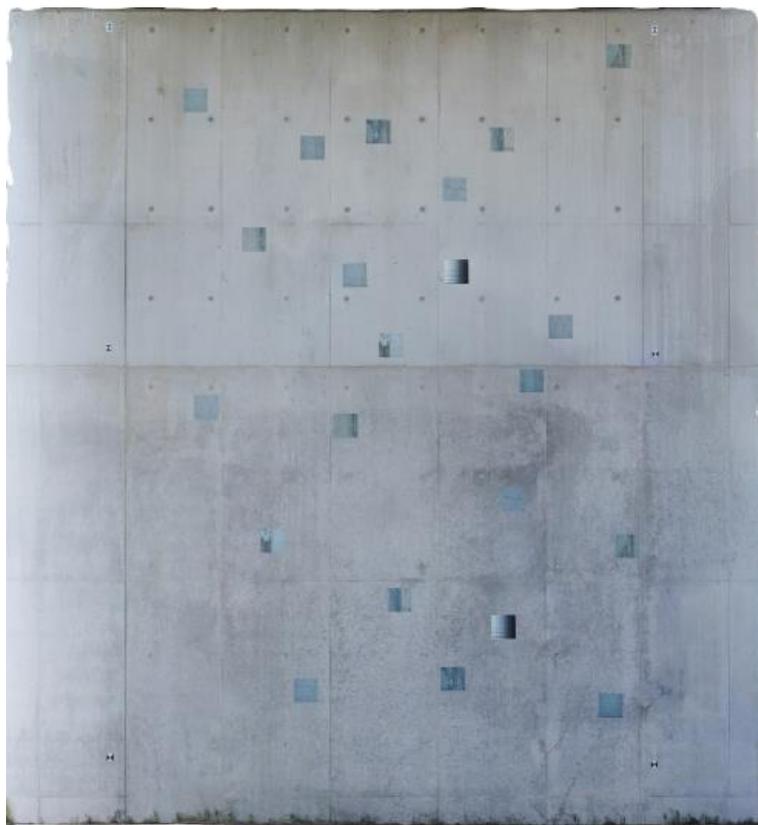
<真値作成に使用した展開画像>

展開画像（オルソ画像） 13273pixel×14223pixel 80.7MB（jpg）
